# Risk Engineering

Risk Assessment and Risk Improvement

Property – NAT/CAT

**Asentamientos Barrio de la Punta  
Pedros 1 y 2  
Valencia  
España**

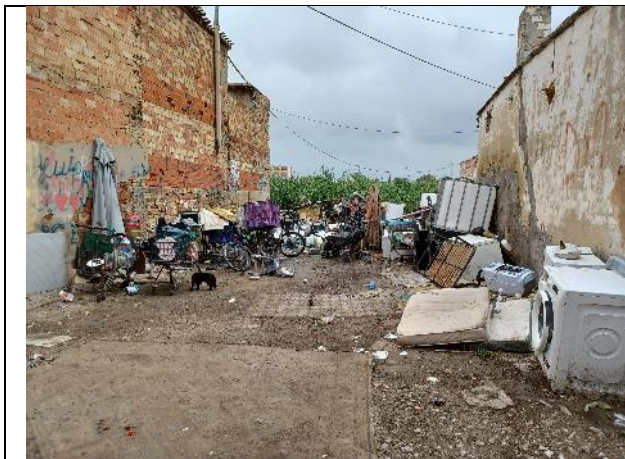
Figura 25: Solar entre edificaciones de Pedros 2 con acumulación de chatarra

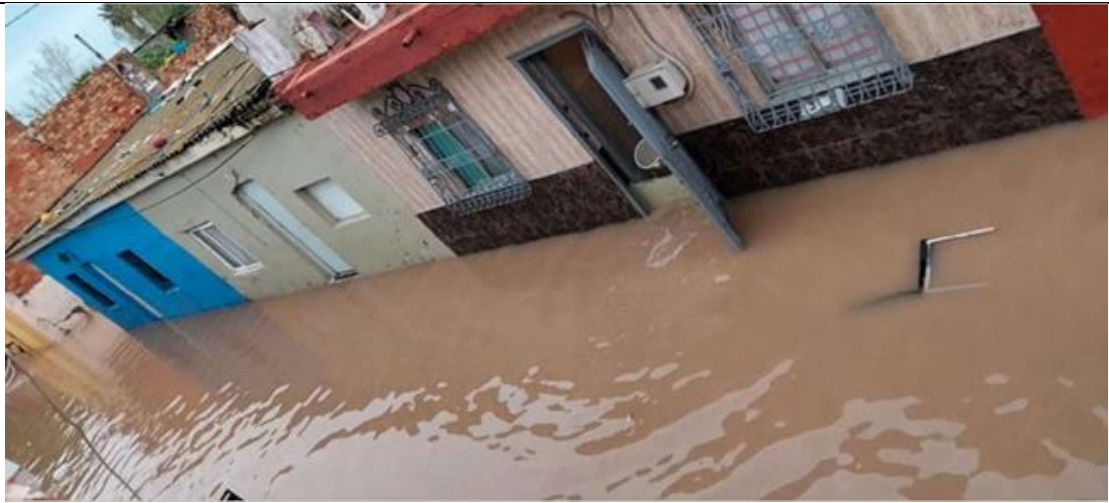
Figura 32: Inundación asentamiento Pedros. Fuente: Cruz Roja

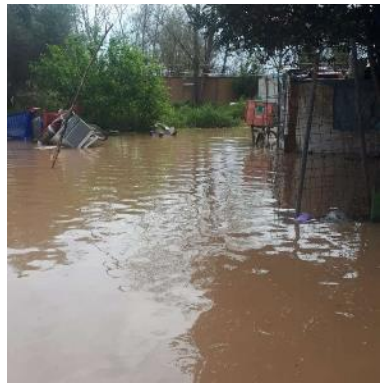
Figura 35: Inundación asentamiento Pedros. Fuente: Cruz Roja

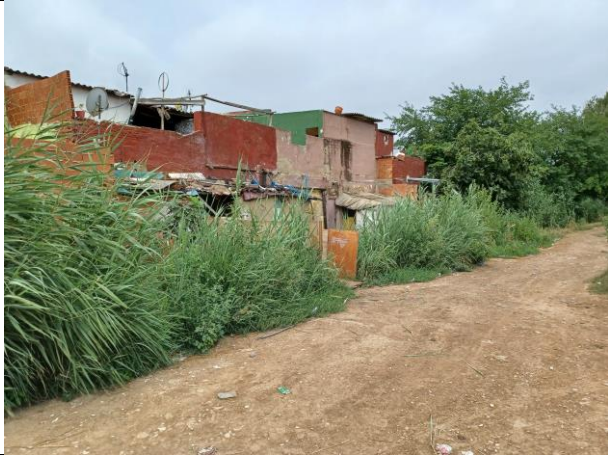
| | Descripción | Fotografía | Observaciones |
|---|---|---|---|
| Urbanización y exteriores | Acequia exterior con abundante vegetación en asentamiento Pedros 2 | | La vegetacion retiene el agua provocando la disminución de la capacidad de desagüe de la acequia |

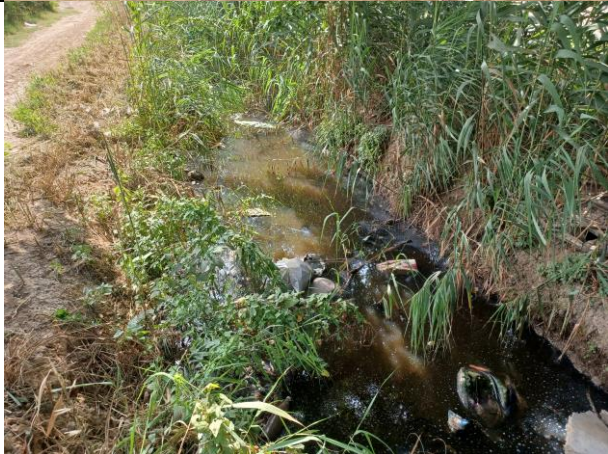
| | Descripción | Fotografía | Observaciones |
|---|---|---|---|
| | Agua estancada en acequia exterior con abundante vegetación en asentamiento Pedros 2 | | |

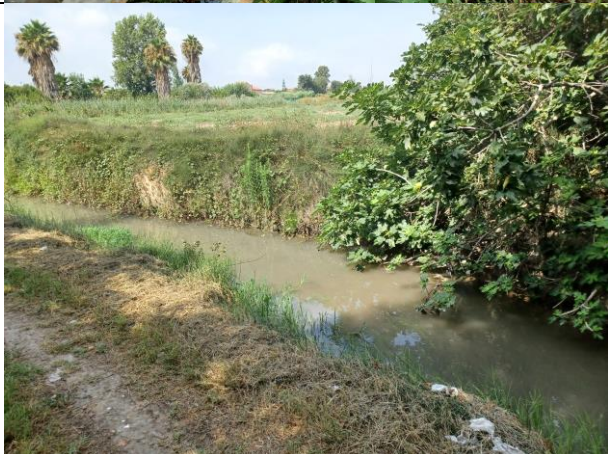
| | Descripción | Fotografía | Observaciones |
|---|---|---|---|
| | Agua estancada en acequia situada en la margen izquierda del camino de acceso a los asentamientos al oeste de asentamiento Pedros 2 | | El agua puede ser retenida bien por la vegetación y la falta de pendiente o bien por que hay algun elemento de cierre al paso |

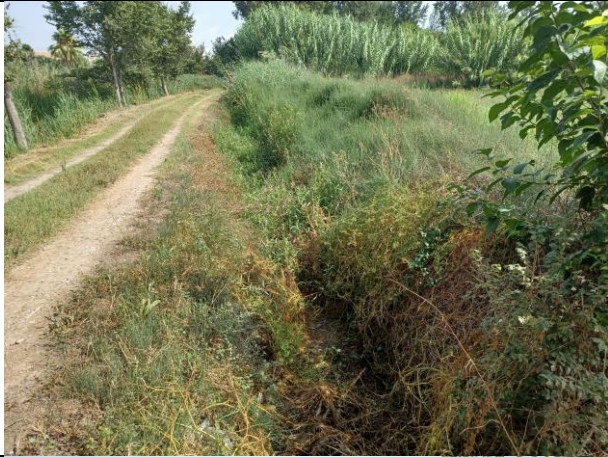
| | <p>Acequia situada en la margen derecha del camino de acceso a los asentamientos al oeste de Pedros 2 con abundante vegetación</p> | | <p>La vegetación retiene el agua provocando la disminución de la capacidad de desagüe de la acequia</p> |

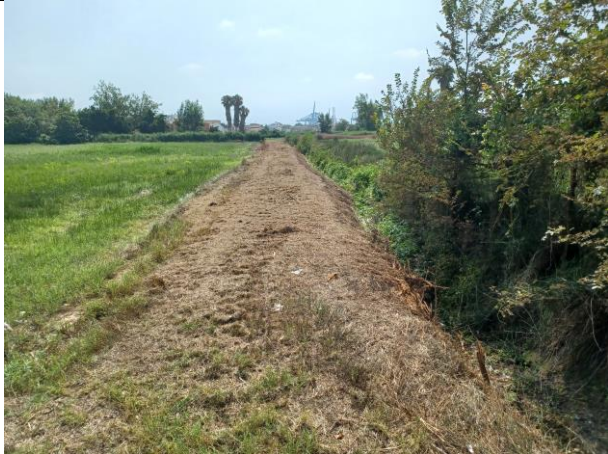
| | <p>Acequia en parcela privada con dirección al asentamiento</p> | | <p>La vegetación retiene el agua provocando la disminución de la capacidad de desagüe de la acequia</p> |

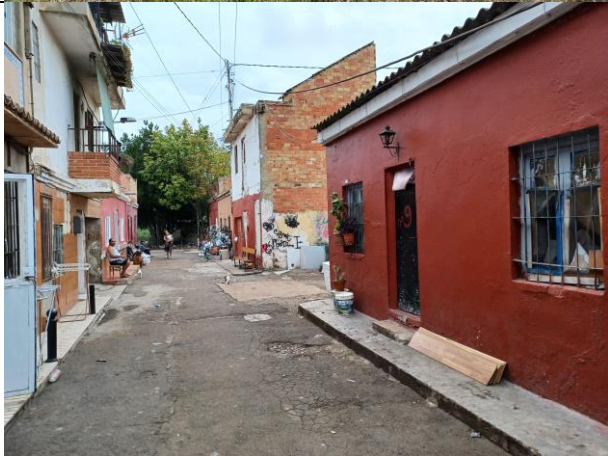
| | <p>Urbanización sin sistema de drenaje de pluviales en Pedros 2</p> | | <p>Al no existir sistema de recogida de pluviales y al no contar con pendientes definidas el agua no es recogida y acumulada en los puntos bajos de la urbanización</p> |

| EVENTO NATURAL | RECOMENDACIÓN |
|---|---|
| | Colocación de elementos de recogida de agua (imbornales) en los puntos bajos de la urbanización y tubería hacia el exterior de la urbanización. |

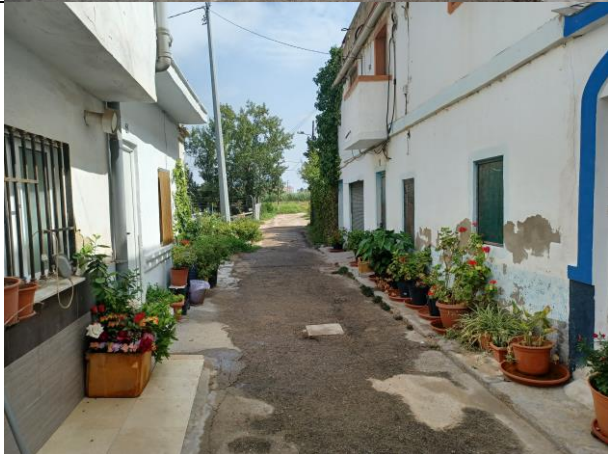
| | <p>Urbanización sin sistema de drenaje de pluviales en Pedros 1</p> | | <p>Al no existir sistema de recogida de pluviales y al no contar con pendientes definidas el agua no es recogida y acumulada en los puntos bajos de la urbanización</p> |

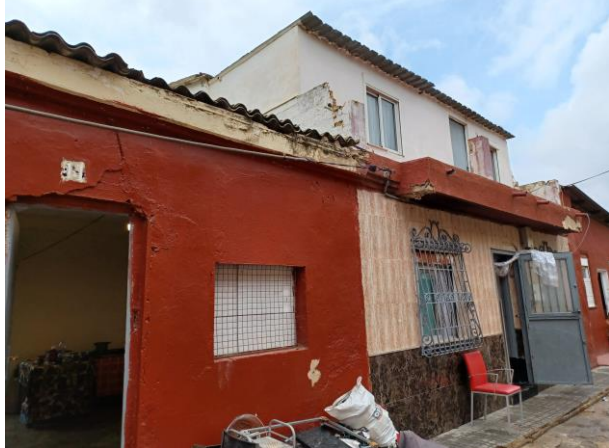
| | Descripción | Fotografía | Observaciones |
|---|---|---|---|
| Cubiertas | Cubiertas sin sistema de recogida de agua que vierten directamente a la urbanización en Pedros 2 | | Las cubiertas, sin sistema de recogida vierten a la urbanización contribuyendo a la aportación de agua. |

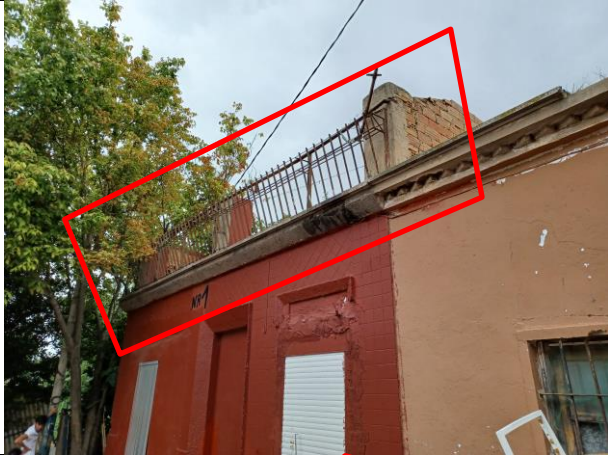
| | Descripción | Fotografía | Observaciones |
|--|---|---|---|
| | Barandilla inclinada con sujeción deficiente | | Barandilla vulnerable ante movimientos producidos por terremotos y viento |

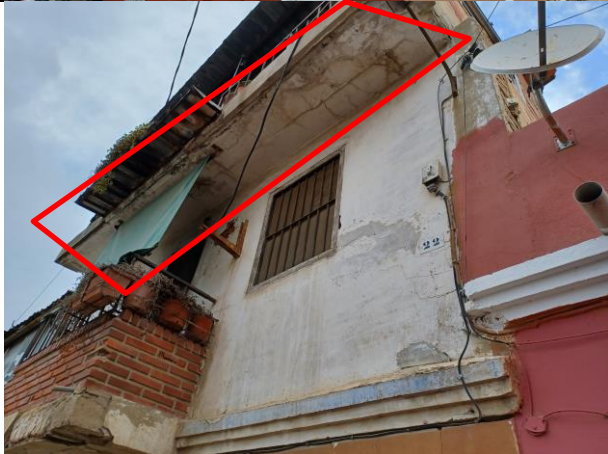
| | Descripción | Fotografía | Observaciones |
|--|---|---|---|
| | Grietas y fisuras en voladizo con arranque de apoyo de estructura metálica | | Exposicion de la estructura a la corrosión por la fisuración y agrietamiento (debilitamiento de la estructura) y posibilidad de caída de elementos por arranque de las sujeciones o apoyos |

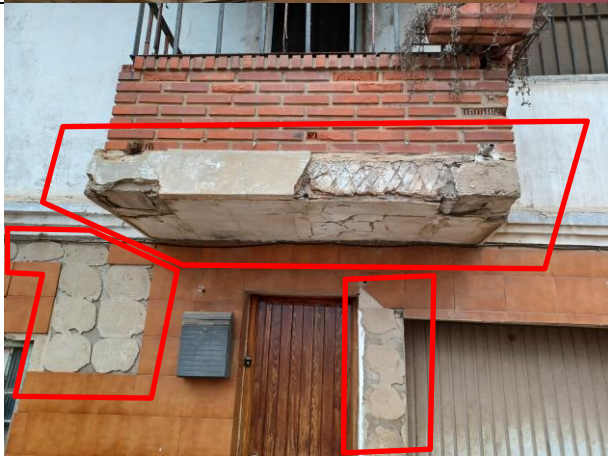
| | Descripción | Fotografía | Observaciones |
|--|---|---|---|
| | Grietas y fisuras en voladizo y falta de agarre en revestimientos cerámicos de fachada | | Exposicion de la estructura a la corrosión por la fisuración y agrietamiento (debilitamiento de la estructura) y posibilidad de caída de elementos |

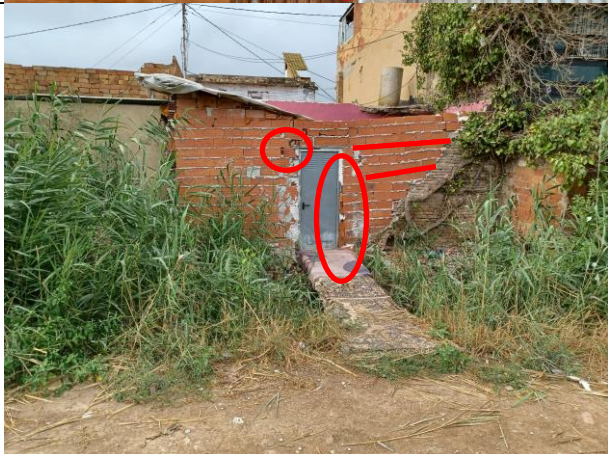
| | Descripción | Fotografía | Observaciones |
|--|---|---|---|
| | Construcción con fábrica de ladrillo que apoya en construcción antigua con falta de linealidad en las hiladas y puntos con falta de apoyo | | Posibilidad de inestabilidad de la edificación por ser deficiencia constructiva y por el mal estado del muro de apoyo existente con vegetación entre el muro de fábrica |

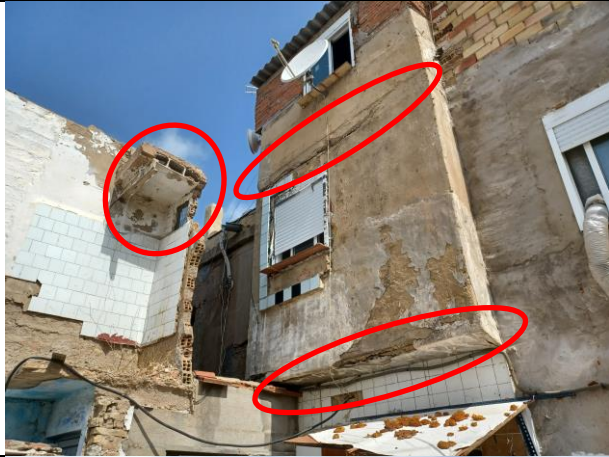
| | Edificación izquierda en estado de ruina y derecha con ampliaciones que presentan grietas horizontales que apoyan en voladizo con agrietamientos y fisuras | | Posibilidad de colapso por inestabilidad de las construcciones, corrosión de las armaduras por exposición al exterior, caída de elementos arquitectónicos. |

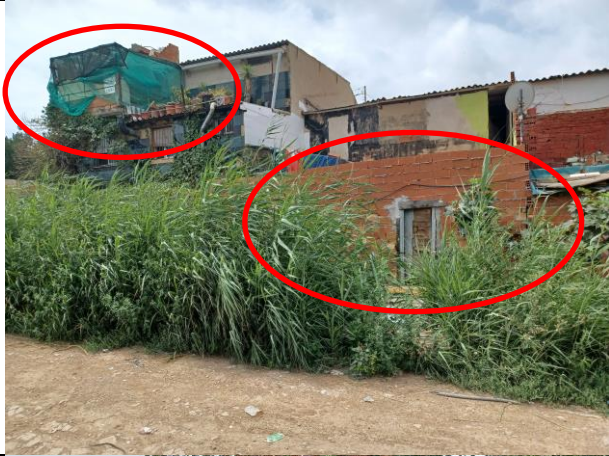
| | Estructuras añadidas de construcción deficiente | | Posibilidad de colapso por inestabilidad de las estructuras por construcción deficiente |

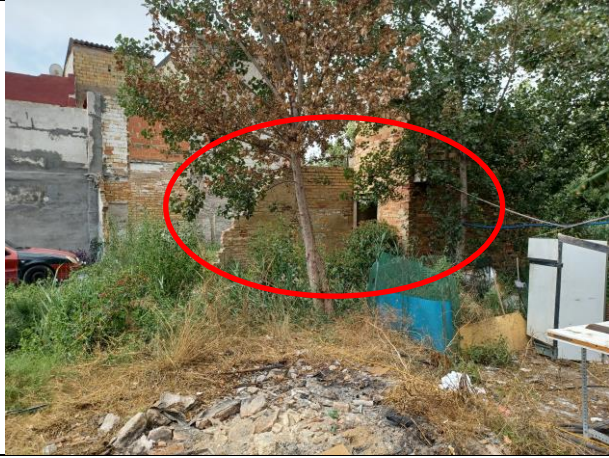
| | Edificaciones en estado de ruina que han parcialmente demolidas o han sufrido colapso previo | | Posibilidad de colapso de muros |

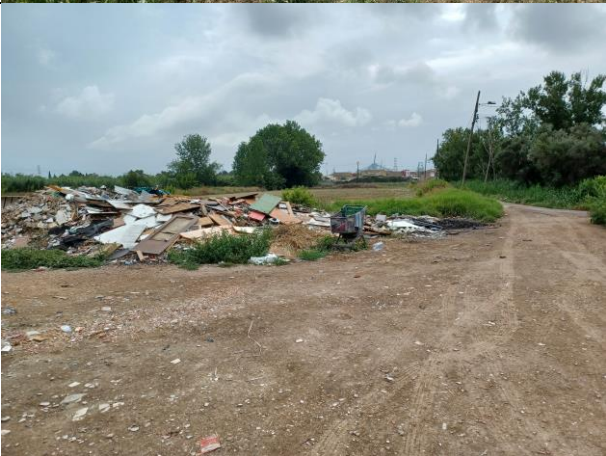
| Descripción | Fotografía |
|---|---|
| Acumulación de escombros en el exterior del asentamiento de Pedros 2 con algo de materiales combustibles | |

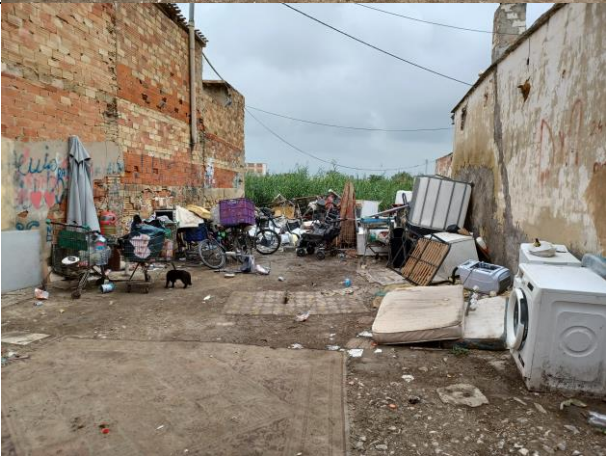
| Descripción | Fotografía |
|---|---|
| Acumulación de escombros en el interior del asentamiento de Pedros 2 con algo de materiales combustibles | |
