Burundi

Analyse comparative des techniques de maçonnerie en terre

27 février – 8 mars 2019

Consultante : Eugénie Créte

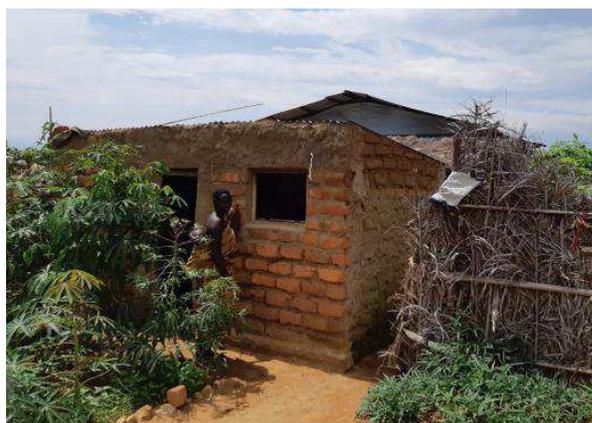
La toiture à une pente entraîne un élancement très important d'un des murs. Ici, les tôles ont été posées directement sur les murs et aucun débord de toiture ne protège les têtes de murs. Certaines adobes, en particulier celles utilisées en façade, ont été cuites.

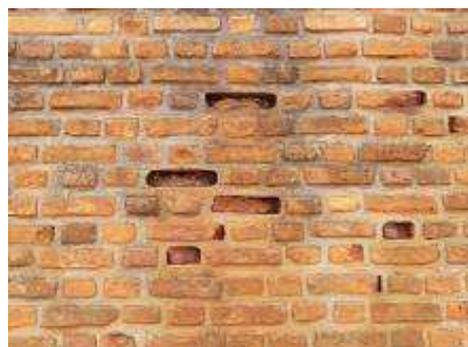
Grosses briques cuites abandonnées suite à l'échec de leur cuisson (ci-dessous)

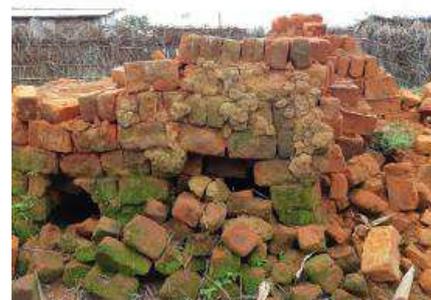
Les argiles au cœur des briques mal cuites gonflent en présence d'humidité et font éclater les briques

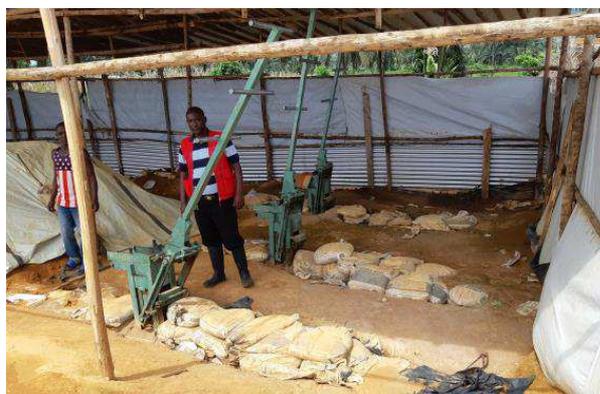
Les presses manuelles à Kigwena. Les artisans doivent creuser des fosses et lester les presses avec de nombreux sacs de terre pour qu'elles ne se soulèvent pas lors de la compression (trois personnes doivent combiner leurs forces pour arriver à atteindre les niveaux de compression nécessaires).

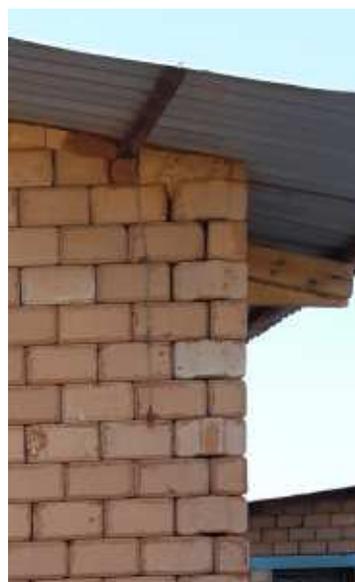
La qualité de mise en œuvre dans les angles des maisons est problématique (visite du VRI de Bohomba) (ci-contre)

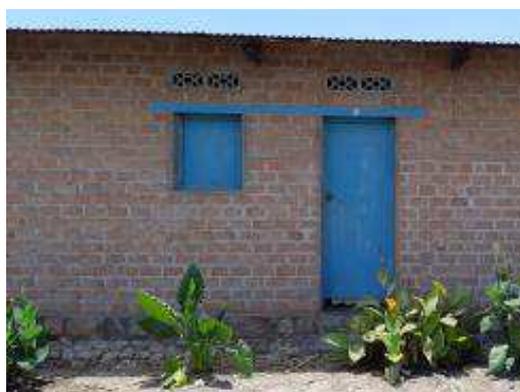
Maison en BTC auto-bloquant rejointoyés au ciment par un habitant du VRI de Bohomba (ci-dessous)

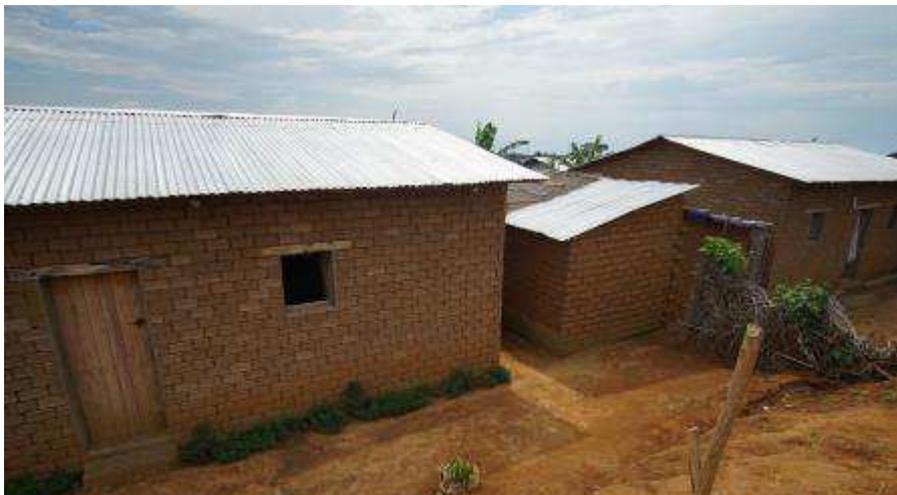
Maisons en BTC dans le VRI de Kigwena. La végétation en pied de mur témoigne d'une humidité forte et d'une probable mauvaise gestion des eaux de ruissellement. Entre les deux maisons, une extension en adobe. Crédit : crl

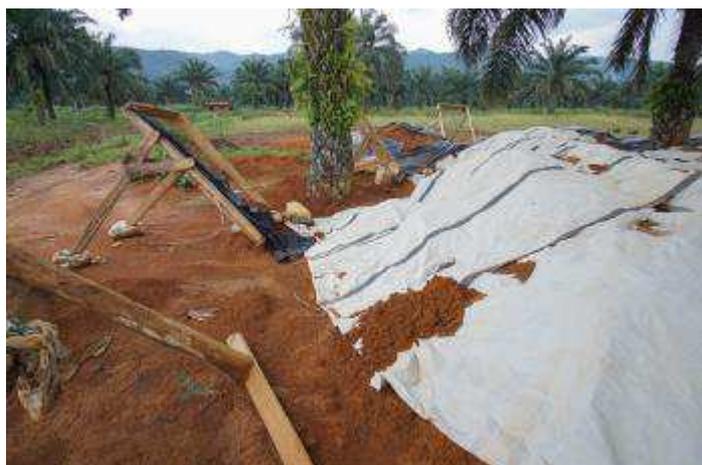
Les terres réceptionnées à Kigwena doivent être protégées des pluies pour pouvoir être tamisées puis utilisées pour la production de BTC, crédit : crl

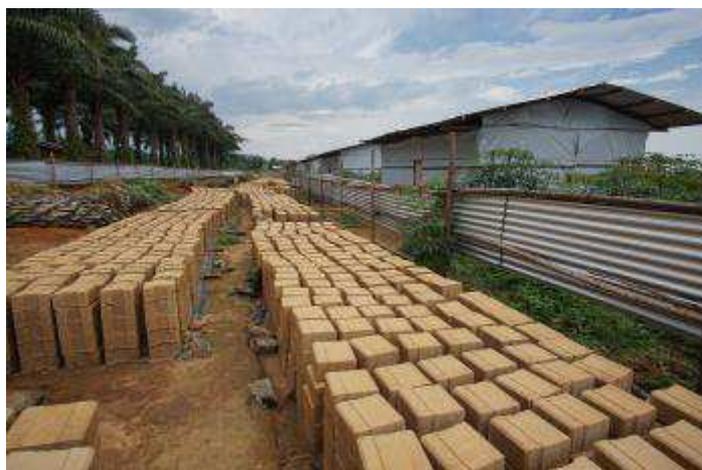
La zone de séchage des BTC est très étendue et le stockage des blocs demanderait à être mieux subdivisé pour bâcher les blocs plus rapidement après leur production et arrosage quotidien.

- La cure des BTC demande des quantités d'eau très importante. Cette étape est primordiale pour la qualité finale du produit. Il est donc nécessaire de revoir les modalités de cette cure (scellement des bâches, délais avant de recouvrir les BTC après humidification) pour éviter une évaporation de l'eau.

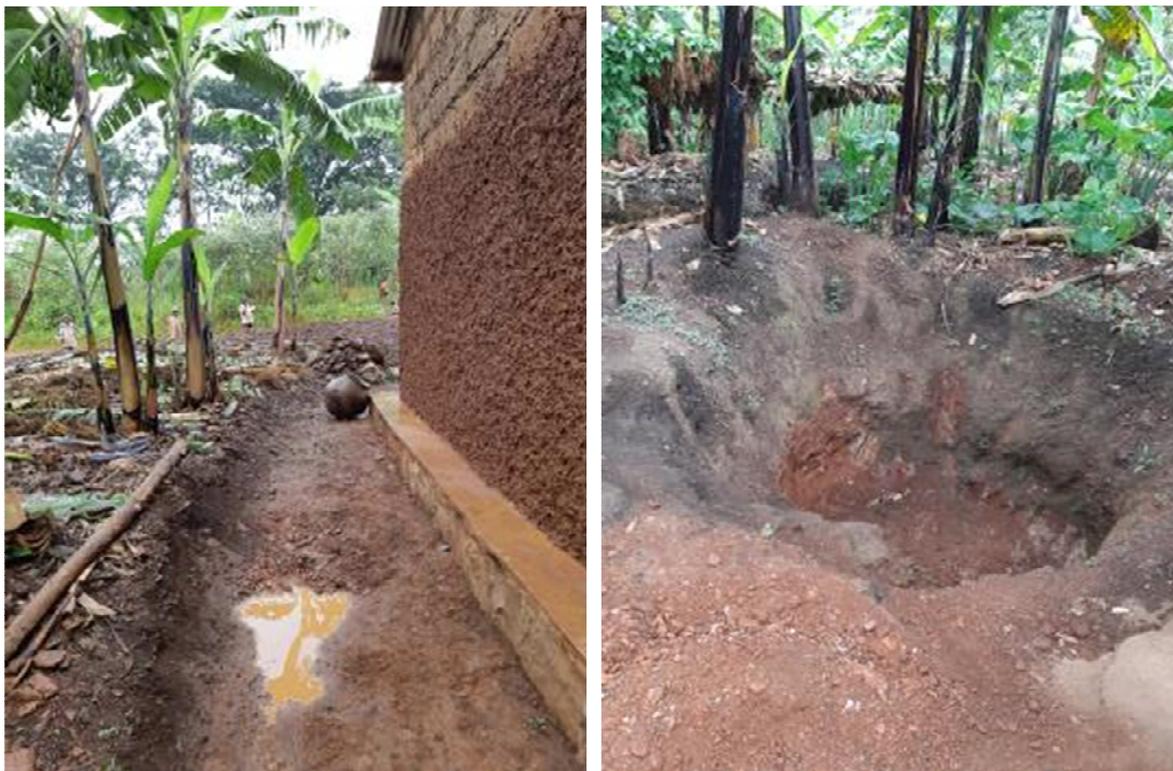
Zone de stagnation d'eau à proximité immédiate de la construction (à gauche) et fosse de 2 à 3m de profondeur sur la parcelle, aux talus probablement très instables

En particulier, il est crucial d'avoir un bon système de gestion des eaux de pluies à la parcelle. La maison doit être entourée de pentes franches vers l'extérieur, les eaux collectées dans des rigoles et évacuées. Il ne s'agit pas de creuser des fossés autour de la maison qui se transformeront en autant de retenues d'eau et zones d'infiltrations lors des grosses pluies. Il en va de la pérennité de la maison, et ce quel que soit le matériau utilisé pour la construction de ces murs. Les infiltrations d'eau favorisent les affaissements de sol et de maçonnerie, ainsi que les mouvements de sol, en particulier dans le cas de sols avec des argiles très actives.

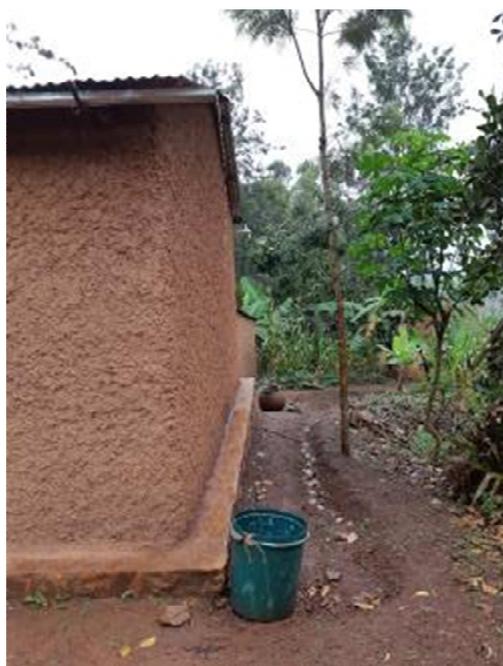
La rigole entourant cette maison semble permettre une évacuation satisfaisante des eaux de ruissellement. Par contre, la pente au niveau du soubassement du mur n'est pas assez marquée, et entraîne la stagnation d'eau qui peut s'avérer très problématique pour la durabilité des murs. Par ailleurs, des débords de toiture plus importants seraient souhaitables, pour éviter un rejaillissement d'eau en pied de mur.

Il est important de prévoir une barrière capillaire, réalisée par exemple par l'intégration d'une bâche imperméable à la maçonnerie. Les matériaux situés sous la barrière capillaire doivent être résistants à l'humidité.

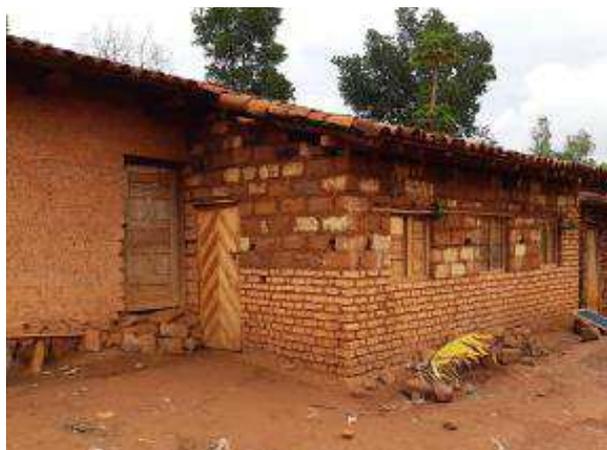
Maison en briques cuites (soubassement) et adobes près de Ruzo (région de Muyinga). Dans le cas d'une utilisation de briques cuites en soubassement, il est important d'utiliser des briques de bonne qualité, surtout si elles sont maçonnées au ciment. Des briques mal cuites se désagrégeront à long terme.

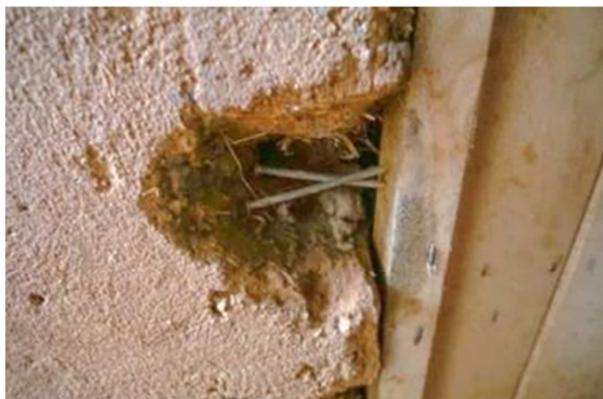
Cadre de porte rescellé au ciment par un habitant d'une maison livrée en 2018, crédit : crl

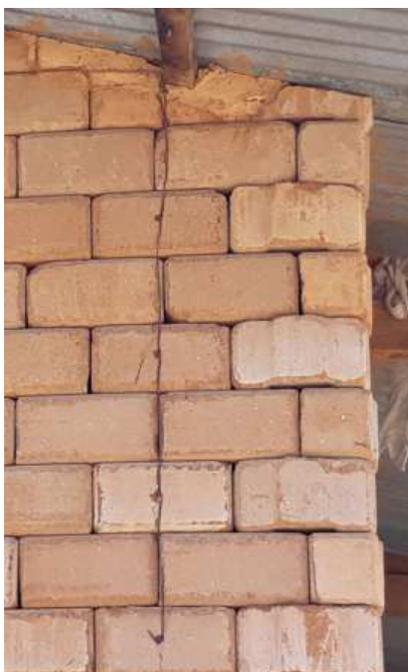
Au niveau du mur pignon, la charpente est ancrée dans les murs en BTC grâce à un fil de fer relié à des clous. On notera que 2 des 4 clous sont être à l'origine de fissures dans les BTC, ce qui pousse à se questionner sur l'efficacité de cette technique (VRI de Bohomba).

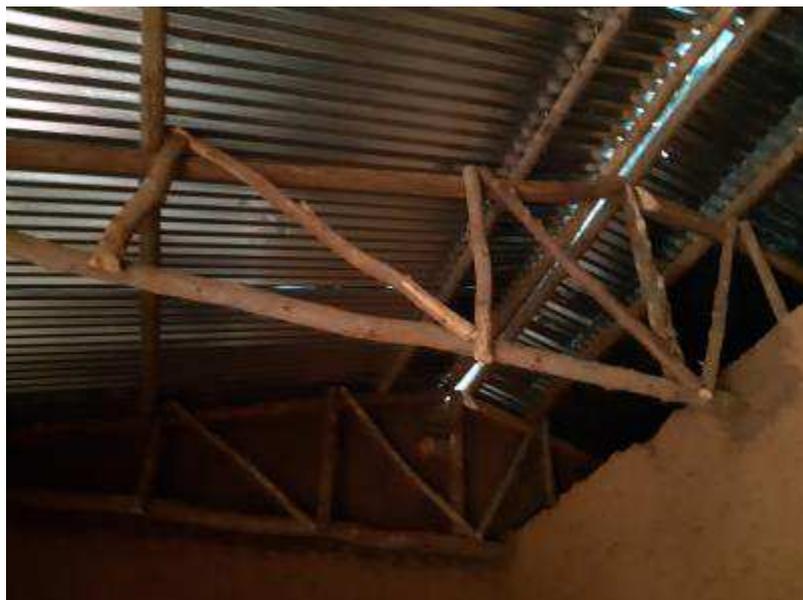
Les liaisons entre éléments bois doivent être améliorées pour renforcer les charpentes et optimiser le nombre d'éléments en bois

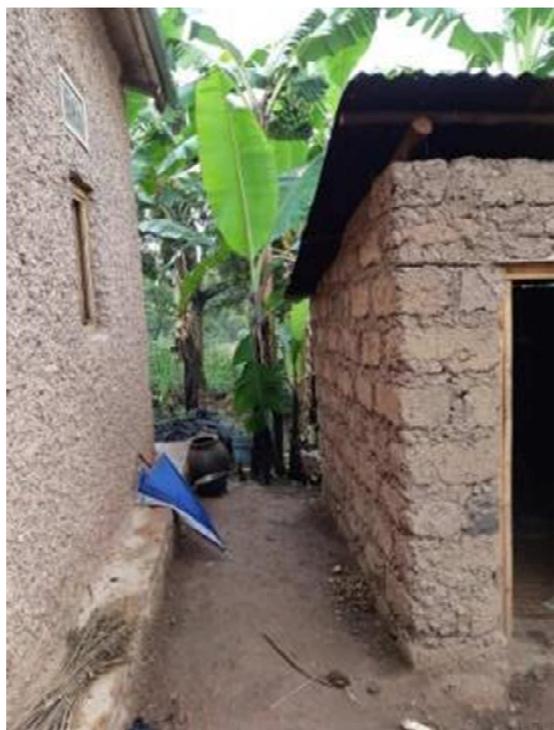
Les débords de toiture ne sont souvent pas assez importants, sur les annexes en particulier. Dans le cas des maisons, les débords n'empêchent pas un rejaillissement en pied de murs, mais les têtes de murs sont généralement bien protégés, ce qui n'était pas le cas pour plusieurs bâtiments annexes : un trop faible débord de toiture expose la tête des murs et en particulier la zone support de la charpente à des infiltrations d'eau concentrées, qui peuvent entraîner de rapides et importantes dégradations. Attention aussi à prévoir un recouvrement entre tôles suffisant pour éviter des infiltrations concentrées en cas de dégradation des tôles.

Les débords de toiture sont trop faibles pour limiter les rejaillissements en pied de murs. Dans le cas des annexes, il est souvent beaucoup trop réduit pour protéger y compris la tête des murs. De plus, les pentes autour des constructions ne permettent pas une évacuation efficace des eaux de pluie.

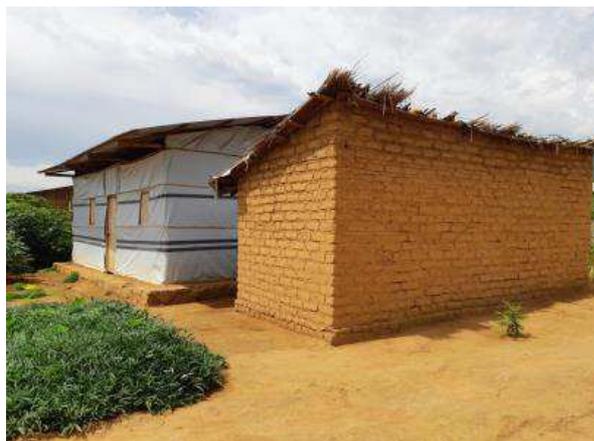
Extension avec toiture végétalisée dans le VRI de Kigwena. On notera la hauteur importante d'un des murs, qui diminue sa stabilité.

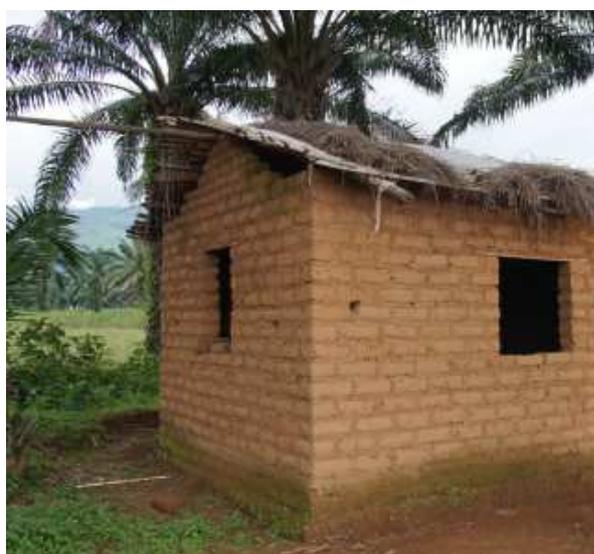
Couverture en bâches et végétaux à proximité immédiate du VRI de Kigwena. On notera l'absence de soubassement et l'humidité excessive en pieds de murs, qui est très problématique pour la durabilité de la maison. Entre autres mesures, les abords de la maison doivent être impérativement travaillés pour permettre une évacuation très efficace des eaux de pluie. Crédit : crl
