ESTRATÉGIA GERAL PARA REDUÇÃO DE RISCOS ASSOCIADOS AO FIBROCIMENTO CONTENDO AMIANTO/ASBESTOS

1. Análise da Situação Actual

1.1. Impacto do Ciclone IDAI

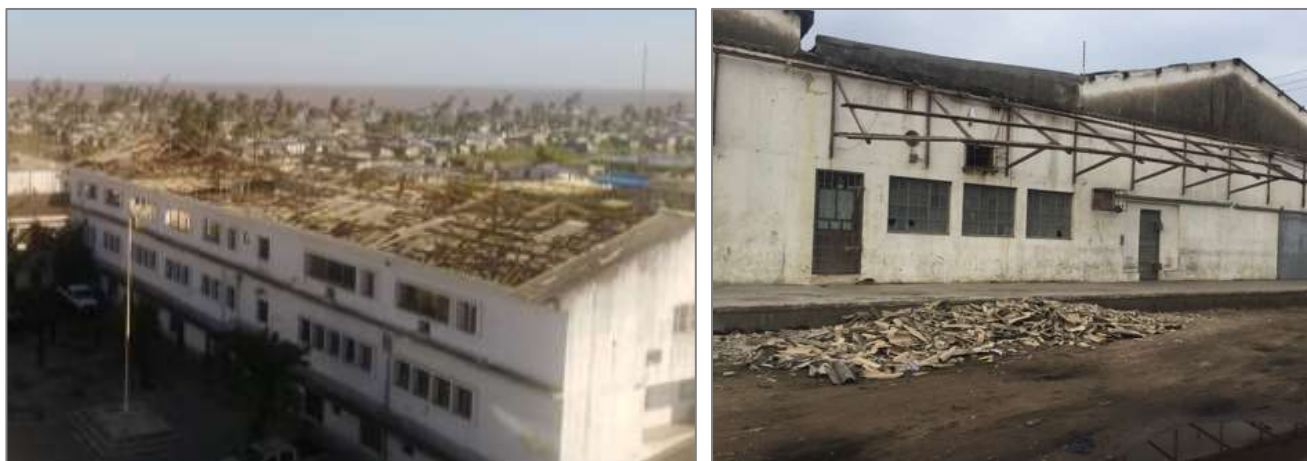
Figura 1 – Telhados de fibrocimento danificados em edifícios públicos e comerciais na cidade da Beira

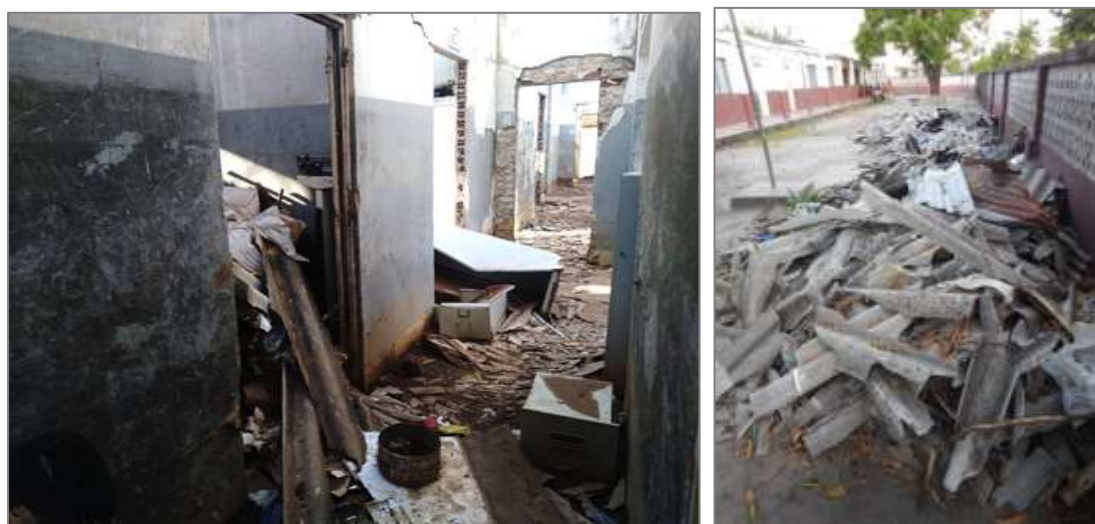
Figura 2 – Escombros de fibrocimento no hospital distrital de Buzi (esquerda) e na cidade da Beira (direita)

Diversas avaliações foram conduzidas no terreno, nas cidades de Beira e Dondo, bem como na vila de Buzi. As visitas confirmaram que uma grande percentagem de edifícios públicos, comerciais/industriais, bem como habitações, tinham telhados de fibrocimento danificados.

Uma vez que as actividades de remoção de escombros foram iniciadas imediatamente a seguir ao Ciclone, foi ainda possível observar diversos amontoados de escombros de fibrocimento ao longo de estradas e dentro das comunidades afectadas. Nas visitas aos locais de deposição de resíduos (lixreira da Munhava e o

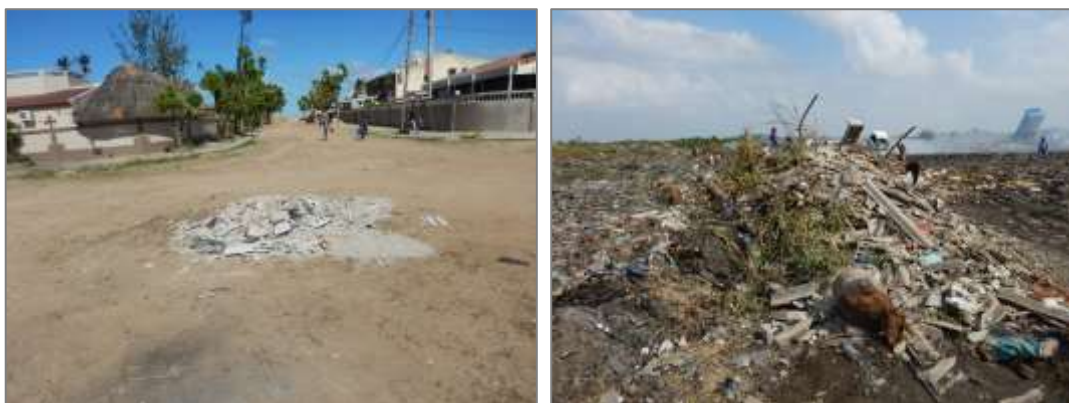
Figura 3 – Uso de fibrocimento para preenchimento de buracos na estrada e deposição na lixeira municipal da Beira

Observou-se ainda, in loco, a utilização de escombros de fibrocimento para o preenchimento de buracos nas estradas e aterramento de terrenos.

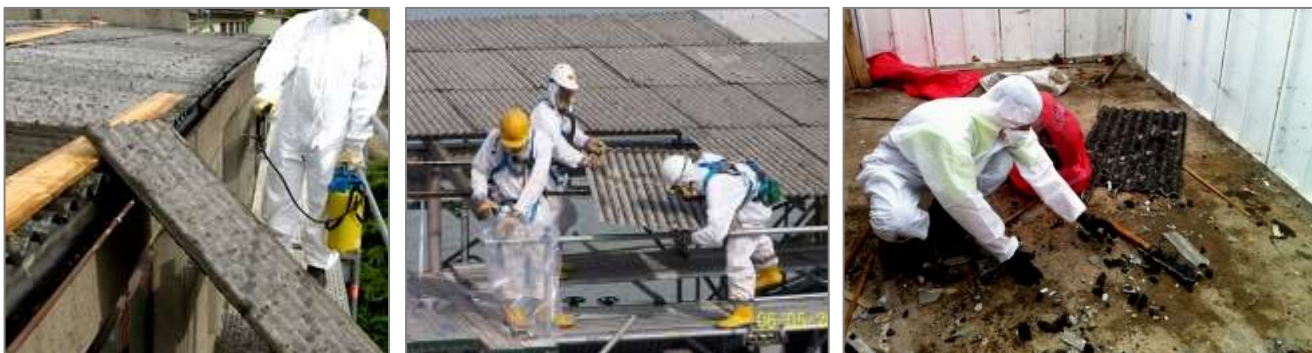
Figura 7 – Remoção de escombros e telhados de fibrocimento contendo amianto,
