# Bahan Bahan Asbes Dalam Situasi Darurat: Penanganan yang Aman dan Pemutusan Siklusnya

Buku ini berisi panduan praktis dan sederhana untuk para pekerja konstruksi dalam penyelesaian hunian sementara dan rekonstruksi bangunan dengan menyediakan informasi dasar mengenai asbes dan resiko kesehatan yang terkait . Buku ini menyajikan beberapa rekomendasi untuk meminimalkan resiko penggunaan asbes di daerah pemukiman sementara pasca bencana dan pekerjaan rekonstruksi sekaligus memberikan sumber-sumber bacaan yang lebih lanjut untuk sumber informasi teknis yang lebih menyeluruh.

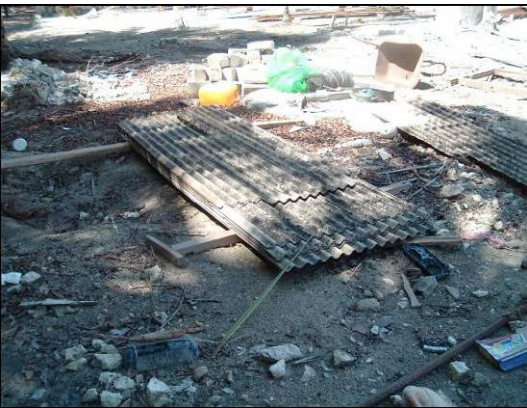
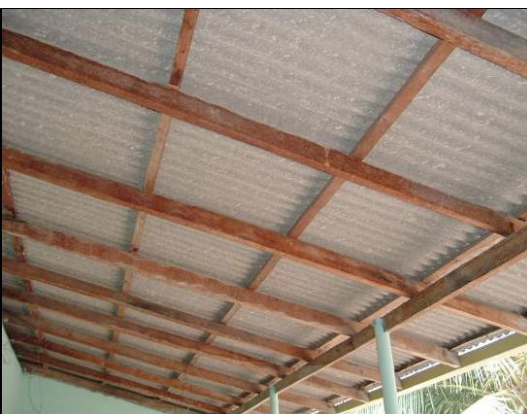
Jutaan rumah, pabrik, sekolah atau gudang dan tempat penampungan terus menggunakan asbes. Memotong lembaran-lembaran asbes sesuai ukuran dan mengebor lubang untuk baut berbentuk 'J' untuk memastikan lembaran asbes terkait erat dengan rangka atap biasanya dikerjakan di lokasi.

Penanganan dan pembuangan lembaran atap asbes-semen dapat melepaskan serat-serat asbes yang kemudian menjadi ancaman timbulnya penyakit serius. Penggunaannya harus dihindari dalam proses pembangunan baru. Bahan materi yang lain perlu diperiksa dan dipergunakan. Ketika lembar atap asbes rusak dan hancur, hanya seorang ahli dan tim kerja terlatih dengan perlengkapan yang tepat yang mampu melakukan pengerjaan dan pembuangan asbes tersebut.

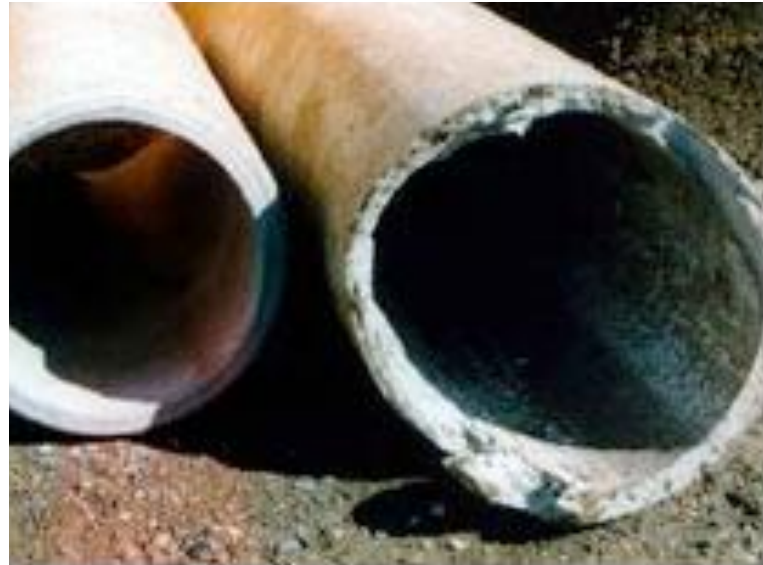
## Pipa Air Asbes-Semen

Pipa asbes-semen telah dipergunakan secara luas untuk distribusi air minum. Namun demikian, kini, hanya beberapa negara saja yang masih memasang pipa asbes-semen.

Berdasarkan banyak penelitian, tampaknya tidak ada kepedulian akan kesehatan para pelanggan yang menerima air maupun rencana khusus untuk menggantikan pipa asbes-semen. Namun, jika pipa-pipa tersebut rusak karena aus, atau terjadi bencana alam, maka penanganan, pembuangan atau penggantian pipa-pipa tersebut dapat melepaskan serat asbes dan menjadi penyebab penyakit.

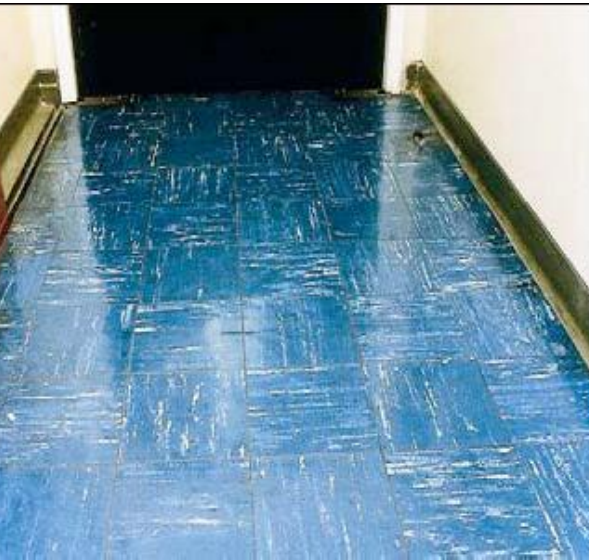
### Langit-langit dan Lantai Asbes

Papan penyekat asbes dipergunakan khususnya untuk langit-langit rumah dan dinding pemisah. Lantai asbes vinil juga umum dipakai. Adonan aspal sering dipergunakan untuk melekatkan lantai *linoleum* khususnya untuk gedung-gedung komersial dan rumah sakit yang dibangun sekitar tahun 1970.

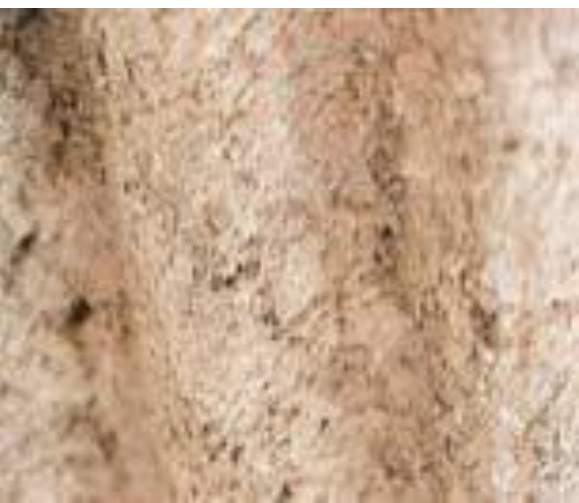
### Insulasi Asbes Penahan Api dan Suara

Asbes disemprotkan dalam gedung-gedung sebagai penahan api dan peredam suara di negara-negara maju. Di akhir tahun 1950, hal ini menjadi praktik standar di gedung-gedung besar, rumah sakit dan sekolah untuk menyemprotkan asbes pada pilar-pilar besi, tiang balok dan lembar lapisan atap. Bentuk asbes ini sangat rapuh dan berbahaya jika hancur atau berada dalam kondisi yang tidak baik, dan berisi kandungan asbes tinggi sekitar 85%.

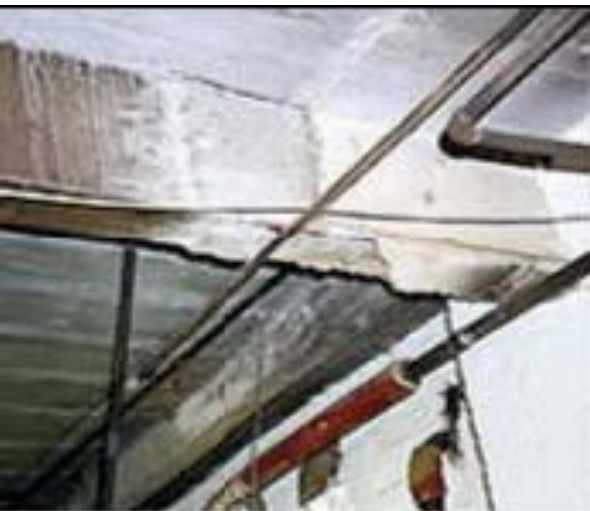
### Insulasi Asbes Panahan Panas

Dimulai sekitar tahun 1950, insulasi asbes secara umum dipergunakan untuk lapisan ketel uap, tanki air panas dan pipa air dan uap panas. Insulasi asbes ini bisa disemprotkan atau digunakan sebagaimana adanya serat asbes, yang juga dikenal dalam bentuk bulu halus. Insulasi asbes ini juga bisa digunakan

sebagai kain pembungkus untuk produk insulasi non-asbes. Insulasi jenis ini sangat rapuh dan berbahaya dan mengandung lebih dari 90% asbes.
