# Evaluación de riesgos de vectores

**Asentamientos Barrio de la Punta  
Pedros 1 y 2  
Valencia  
España**

La presente evaluación de riesgos está basada en la visita realizada a los asentamientos de viviendas, e información obtenida por informantes que habitan en las denominadas como Pedros I y II del barrio de la Punta en Valencia, el 08 de febrero de 2024.

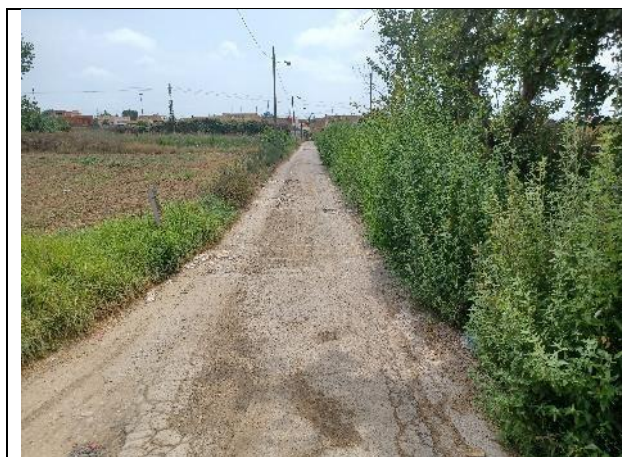
Figura 4: Camino de Pedros y acequia en uno de los márgenes. Vista desde asentamiento Pedros 1 hacia el lado oriental del Barrio de la Punta

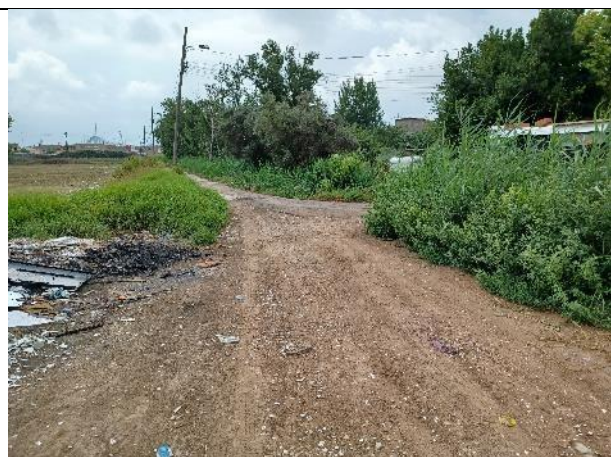
Figura 5: Camino de Pedros asfaltado hasta Pedros 2 y acequia en uno de los márgenes

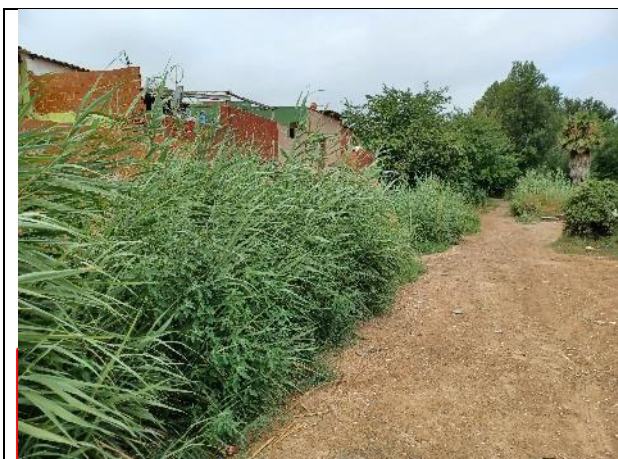
Figura 6: Camino de Pedros vista desde Pedros 2 hacia el oeste y acequia en uno de los márgenes

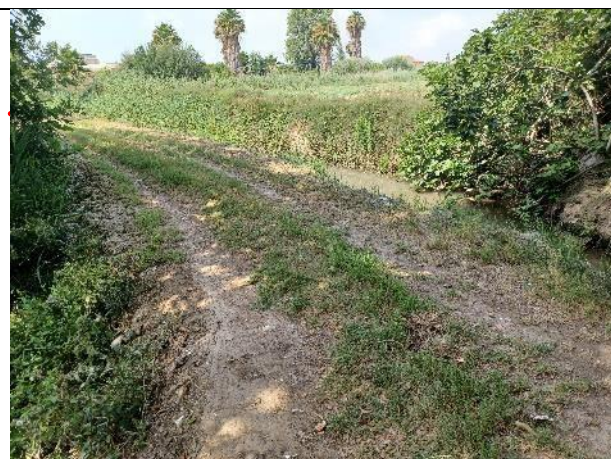
Figura 7: Camino de Pedros en el lado oeste de los asentamientos y acequia en ambos márgenes del camino

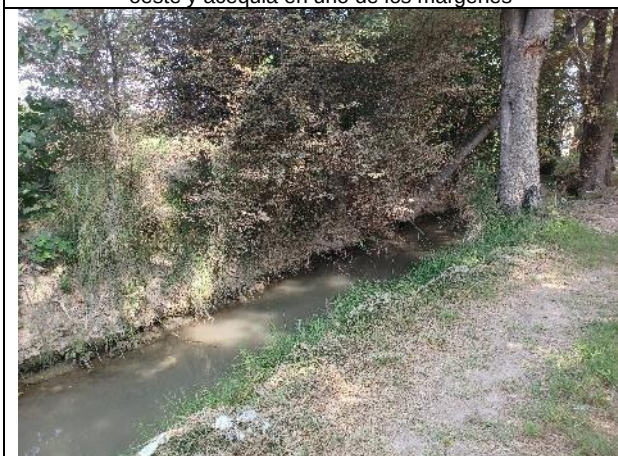
Figura 8: Acequia margen derecha del camino con sentido desde asentamientos

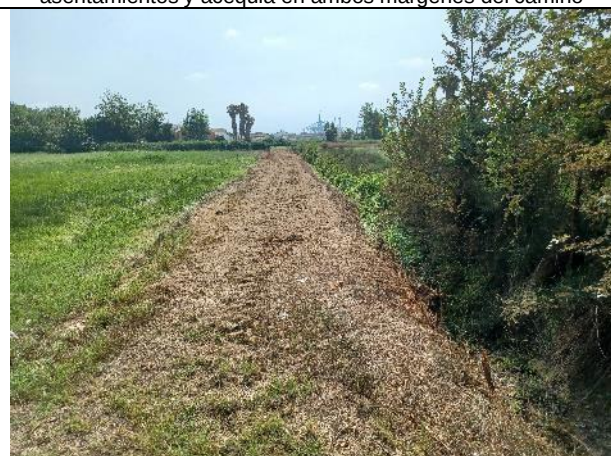
Figura 9: Camino interior de parcela al oeste del asentamiento con reguera paralela al camino

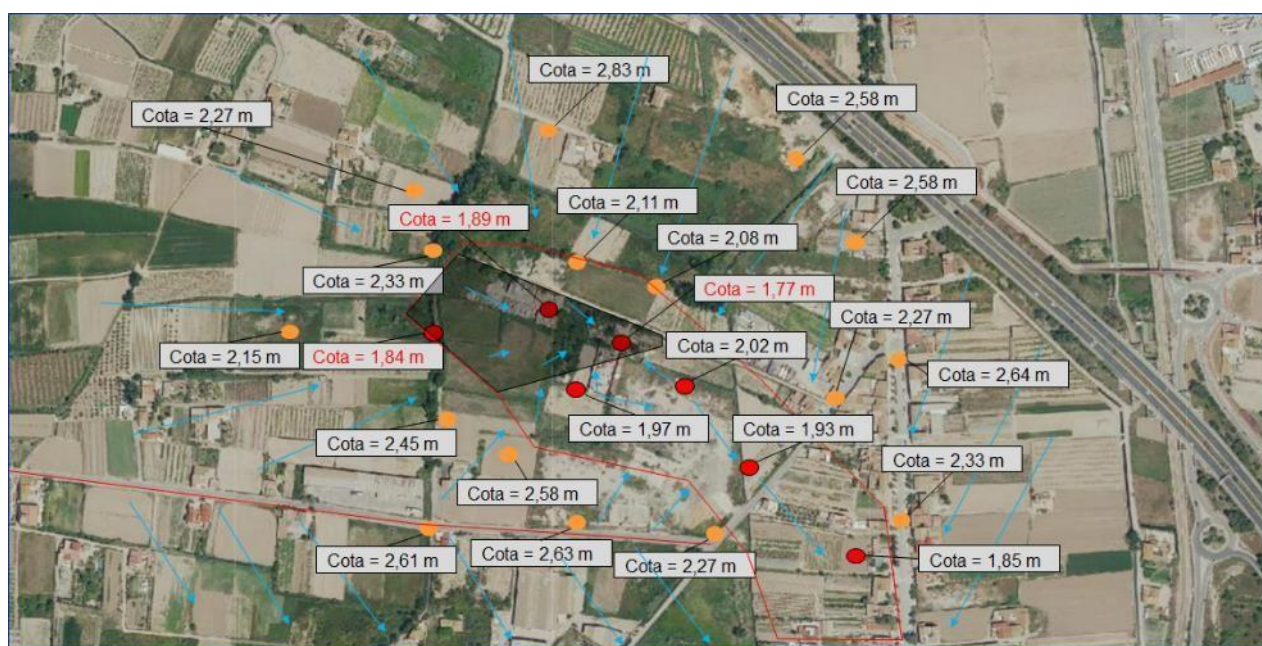
El relieve de la zona presenta escasas pendientes, aunque las cotas del terreno tienden a descender desde el noroeste a sureste. Las ligeras elevaciones intermedias hacen que se produzcan puntos bajos como en los propios asentamientos.

Figura 10: Cotas del terreno de diferentes puntos del área analizada. Fuente: Modelo digital del terreno del IGN

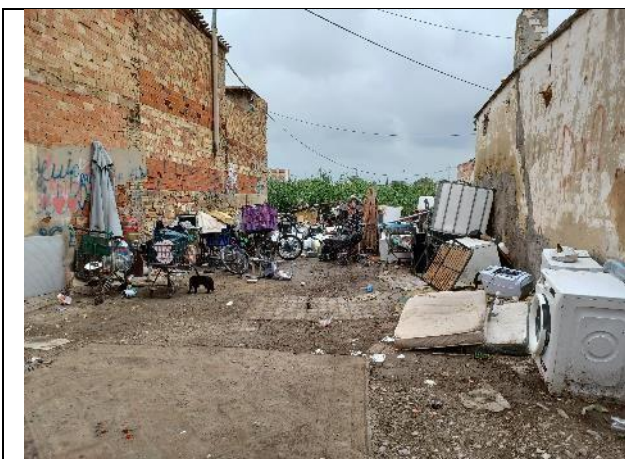
Figura 25: Solar entre edificaciones de Pedros 2 con acumulación de chatarra

- Se deben promover poner barreras a la proliferación de los vectores, empezando por realizar una limpieza de la zona, para reducir al máximo los posibles focos de proliferación de vectores.

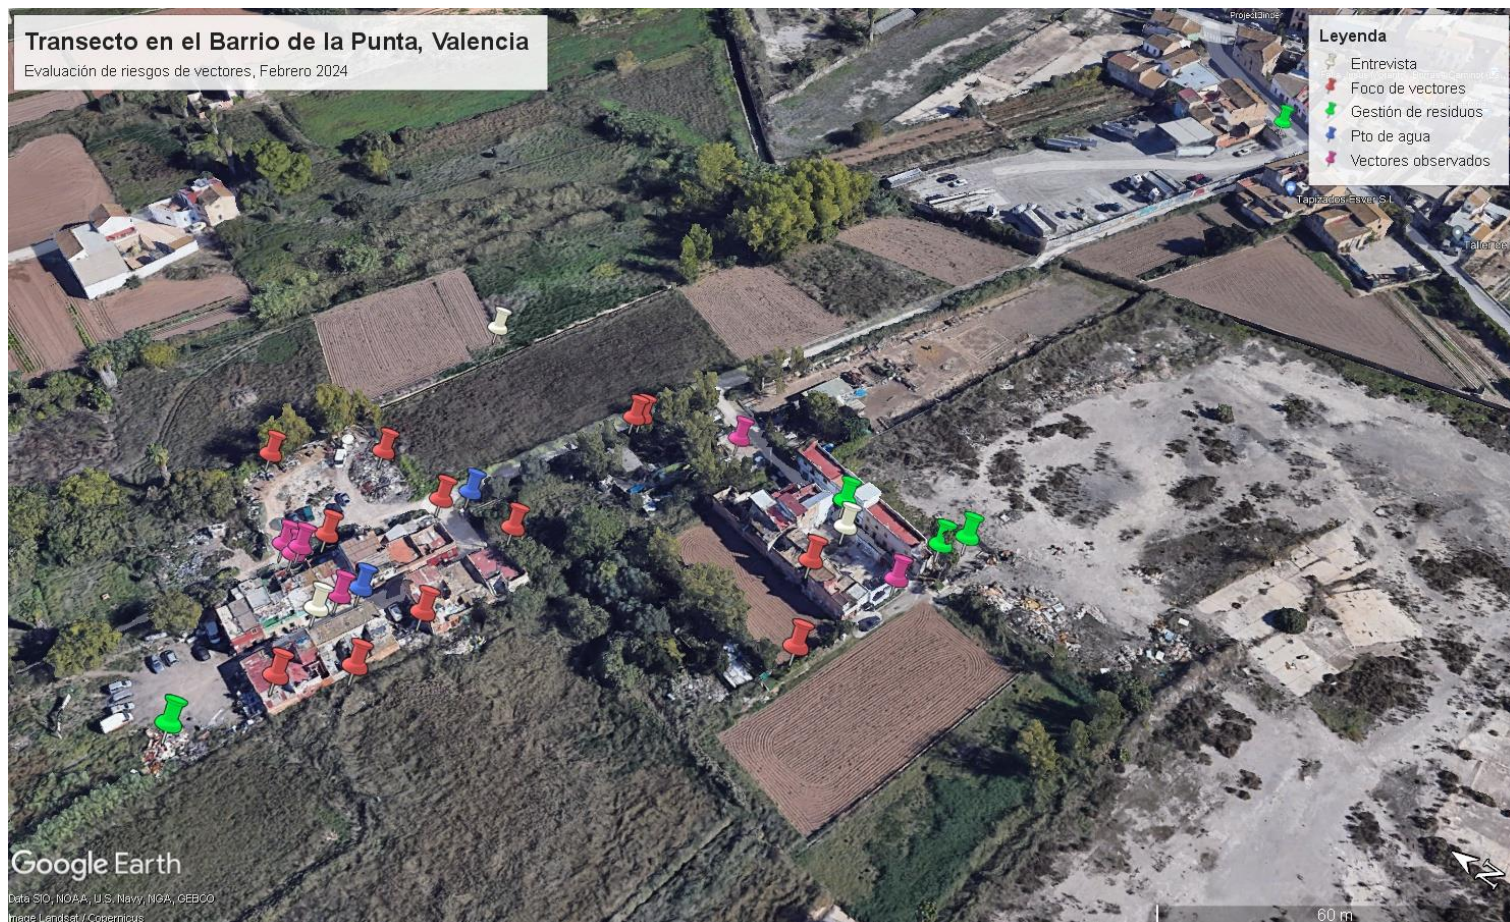
Entre los diferentes factores se pueden diferenciar están las zonas donde realizamos entrevistas (blanco) domiciliarias, y a un horticultor del lugar que vivía en una calle contigua (zona más urbana) y al responsable del Centro Municipal de Juventud de Nazaret, del barrio contiguo.

Los puntos de agua están establecidos (azul) en diferentes puntos, es agua no potable según nos han transmitido la población, supuestamente una asociación servía agua en depósitos de 1000L pero según han transmitido las personas que viven allí, este llenado de bidones esta paralizado, actualmente obtienen agua de un pozo, las casas tienen bombas eléctricas, pero tras unas pruebas analíticas dijeron que no era potable.

También se puede diferenciar puntos donde se realiza una gestión de residuos, dentro del núcleo central de la imagen, se diferencia una zona de quema de chatarra y en el lado derecho del núcleo, la gestión es el alcantarillado del sistema de saneamiento, ya que en el resto de sitios es a cielo abierto.

Sólo existen contenedores de basuras recogidos por el ayuntamiento, estos se recogen todos los días, pero se encuentran entre 215m de la vivienda mas cercana y 335m de la más alejada, se pueden observar el punto al lado de la leyenda de la imagen.

Los puntos rojos son los posibles focos de proliferación de vectores, entre estos se encuentran las zonas de acumulación de chatarra o escombreras, y como factor de peso en este análisis de riesgos, las acequias a cielo abierto, donde las tuberías del saneamiento descargan directamente.

- A pesar de lo delicado en cuestiones legales sobre la propiedad se debería incidir de la necesidad de incorporar puntos de recogida de basura más cercanos a las viviendas para evitar que se siga acumulando más residuos en los alrededores que atraigan más animales.

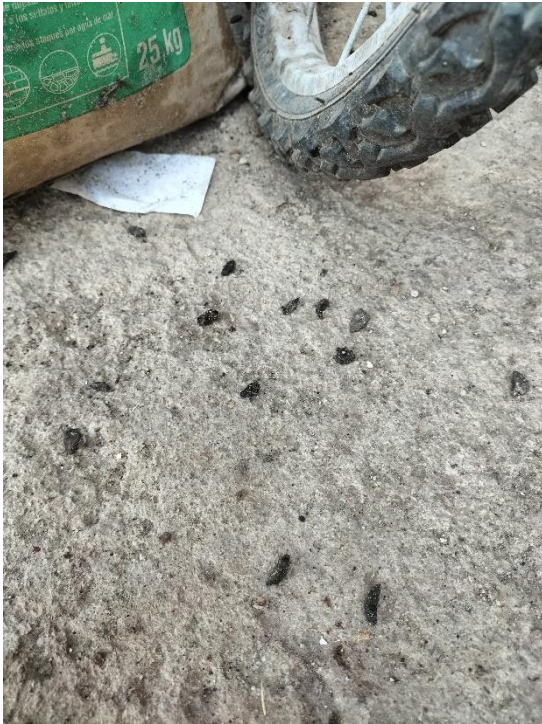
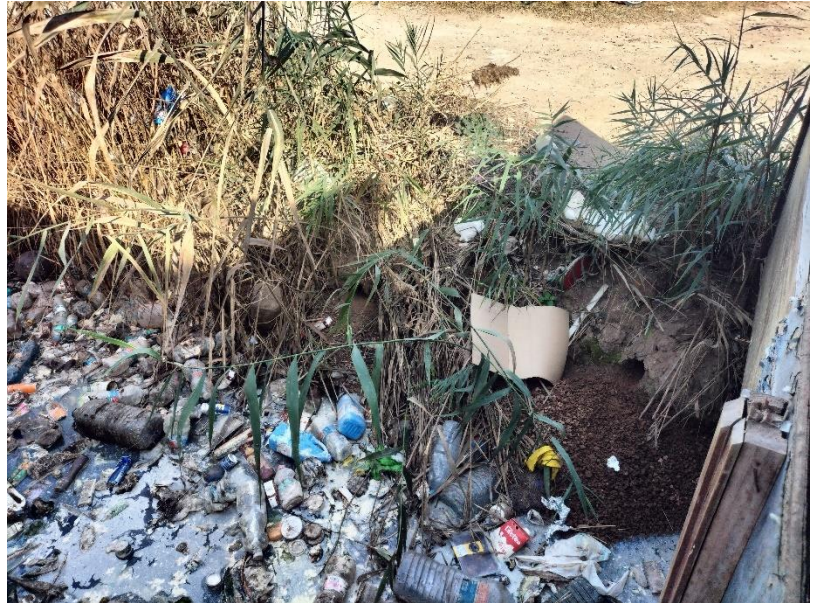
Se identificaron excrementos de roedores en la fachada trasera de algunas viviendas, concretamente donde se da acceso a una acequia estancada donde se descarga aguas grises y aguas negras, y en el talud de la acequia se podían contabilizar diversos agujeros que se puede presuponer que son las madrigueras de roedores de un tamaño medio elevado por las marcas que existen en la entrada de la madriguera.

- Tras el cierre de las acequias y realizado el control de los vertidos de aguas residuales se podría contratar una desratización y una fumigación profesional. Se advierte que esta actividad debe ser avalada tras un análisis especializado, ya que podría afectar al entorno natural que existe en las inmediaciones, y una afección a la fauna y flora que habita en las inmediaciones.

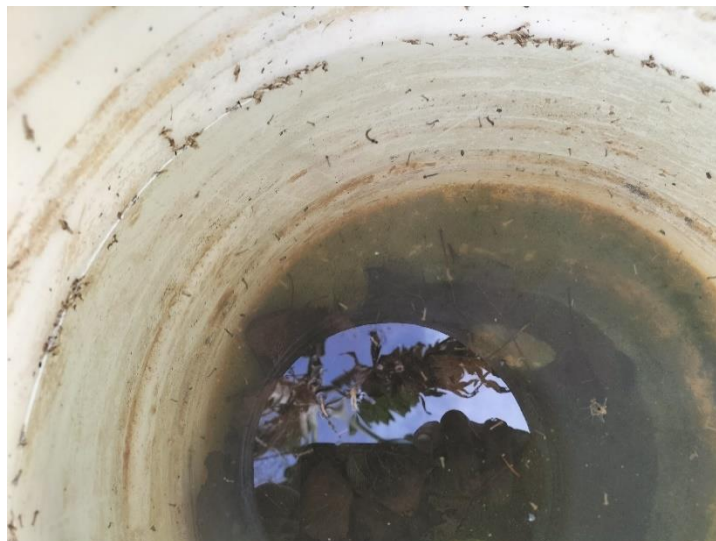
Se obtuvo de las entrevistas que ya el día que se realizó la evaluación, existen mosquitos que están picando, esto está fuera de las condiciones usuales del año debido a las altas temperaturas que sufrimos en la Península Ibérica en el año 2024. Se confirma la existencia de mosquitos al encontrar un bidón en las inmediaciones donde se puede observar que está colonizado por una gran cantidad de larvas de mosquitos.

- Se debe poner solución a las aguas grises y aguas negras vertidas directamente a las acequias, pues no es sólo un gran problema de proliferación de vectores, pero es un riesgo para la salud humana de los que allí viven y por tanto a la salud pública. Se propone como necesidad la construcción de un tanque séptico y la contratación de los servicios de un camión cisterna para desatascos para realizar el vaciado periódicamente.
