# Evaluación de riesgos de vectores

**Barrio de Vista Alegre**  
Madrid  
España

## Alcance y objetivo

La presente evaluación de riesgos está basada en la visita realizada al barrio de Vista alegre en Madrid, e información obtenida por informantes que habitan y trabajan en el barrio, los días 22 y 24 de abril de 2024.

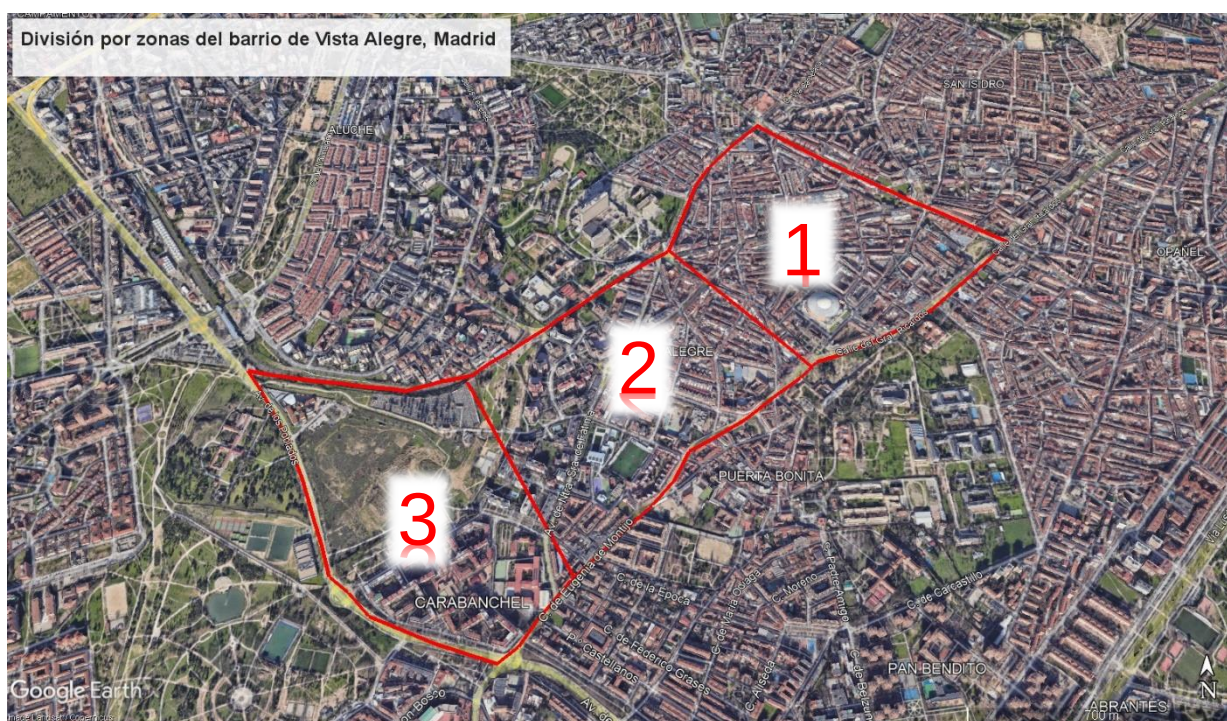
A continuación, se presenta una vista aérea del barrio de Vista Alegre con puntos identificados durante el transecto que pueden suponer un valor de efecto en este análisis de riesgo.

Se procede a dividir el mapa del barrio en 3 zonas, las cuales se fueron cubriendo en los días lunes 22 y miércoles 24 de abril de 2024.

Se comenzó la actividad el día 1, en la zona norte, junto al “Palacio de Vista Alegre Arena” y en dirección a las bocas de metro de Vista Alegre, Oporto y Carpetana, las cuales delimitan la zona norte del barrio y se ha denominado “Zona 1”.

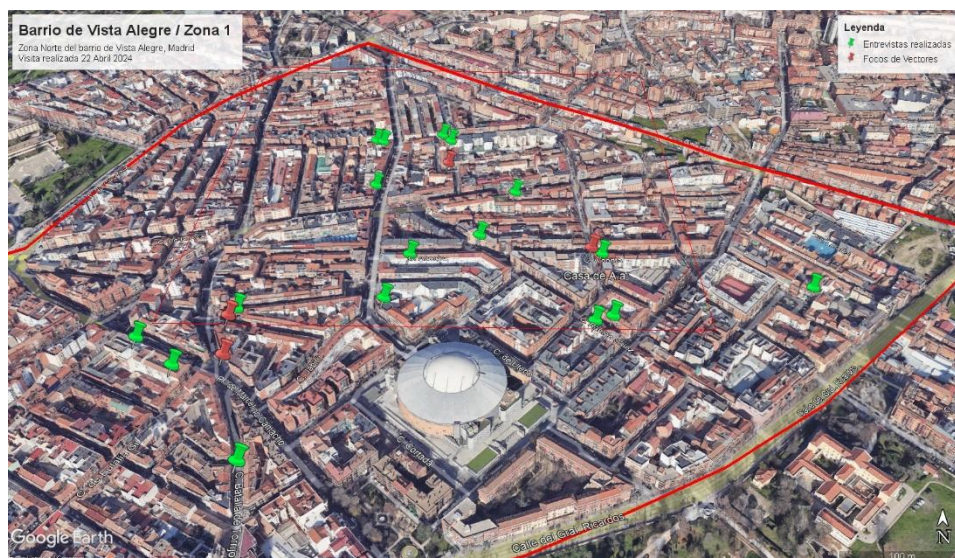
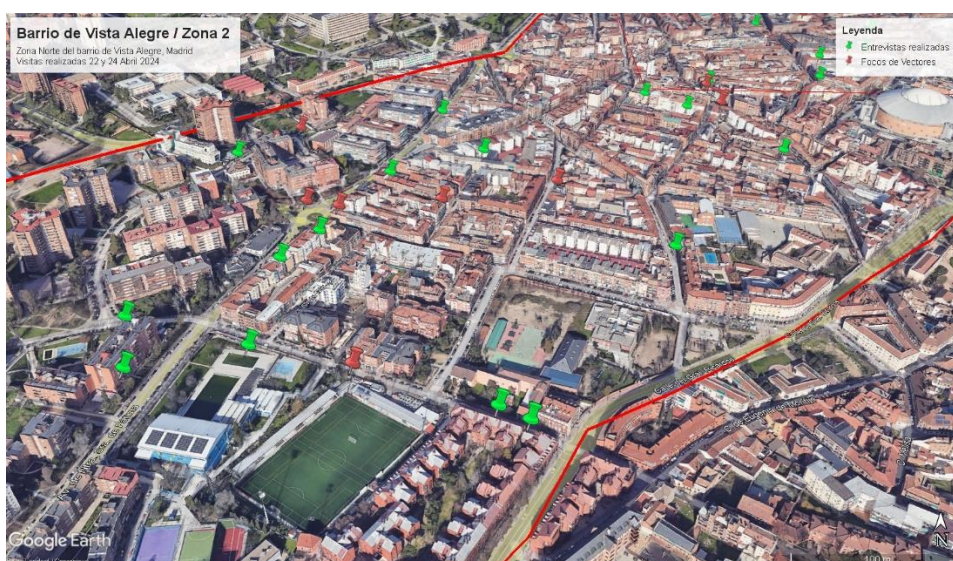
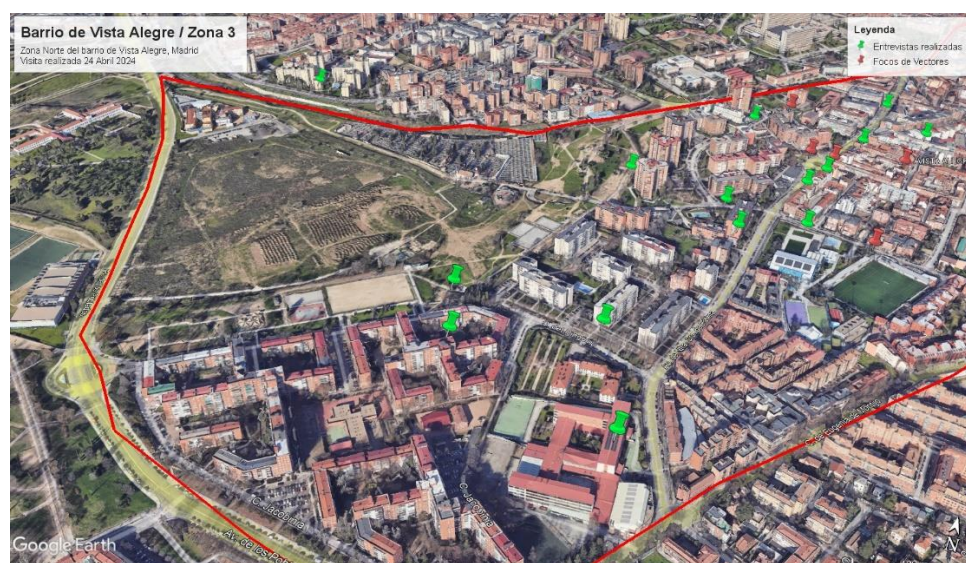
En las próximas imágenes se podrá ver las entrevistas realizadas y los posibles focos que podrían atraer a los animales vectores de estudio.

Como posibles focos de proliferación de vectores, marcados en color rojo en las imágenes antes mostradas anteriormente, se encontraron basuras superadas por los residuos vertidos, contenedores en mal estado, zonas verdes como parques, jardines y fuentes y por último una colonia felina.

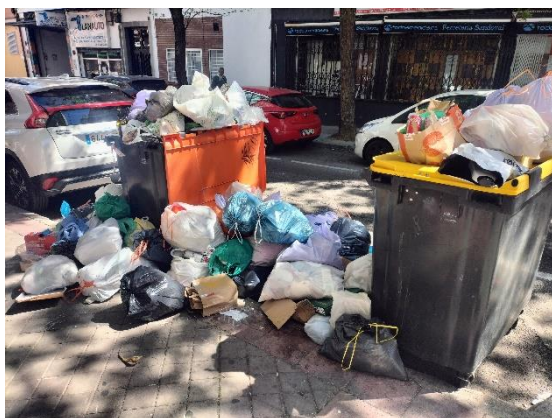
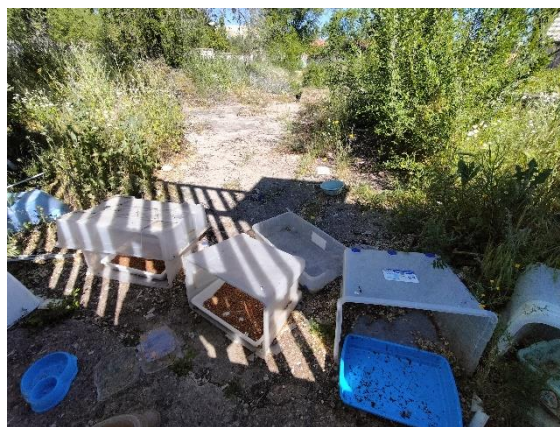
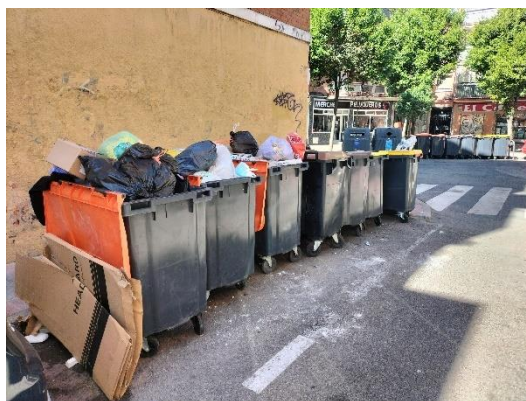
Se encontró una colonia de gatos, donde la población de la zona mantenía agua y comida y es donde se pudo observar mas cantidad de moscas e insectos voladores siendo estos un posible factor de contaminación.

- Se deben promover poner barreras a la proliferación de los vectores, prestar atención a los puntos donde los residuos superan la capacidad de los contenedores y si se observa que es algo que ocurre de manera habitual, dotar de un mayor almacenamiento.

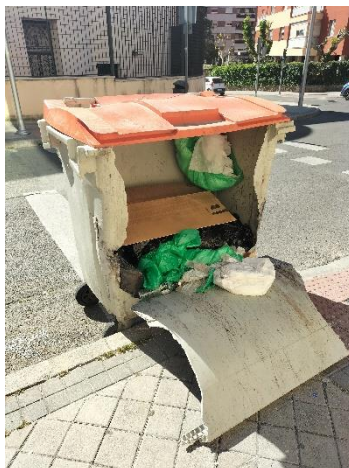
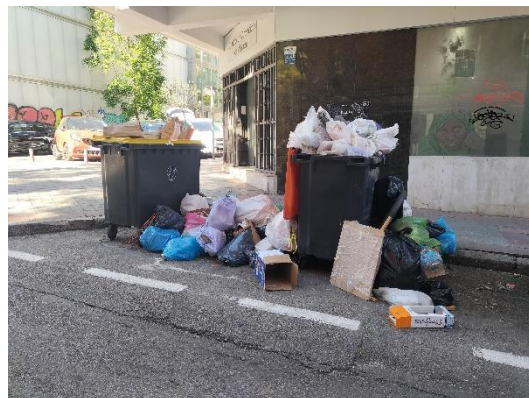
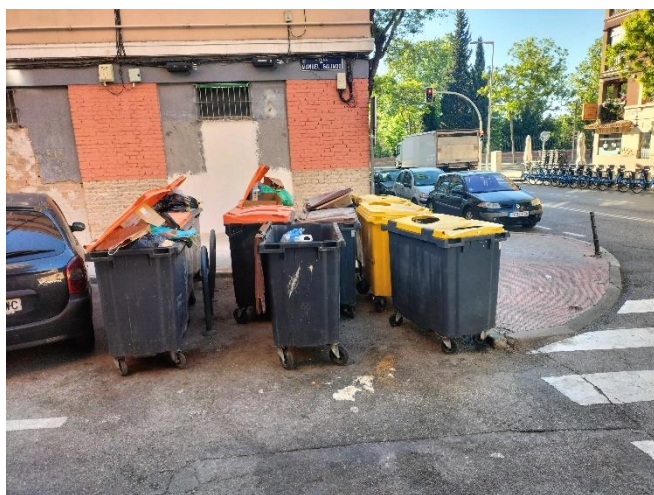
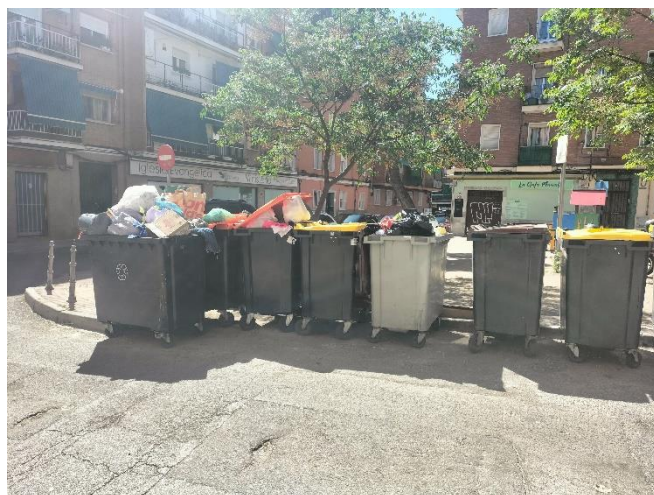
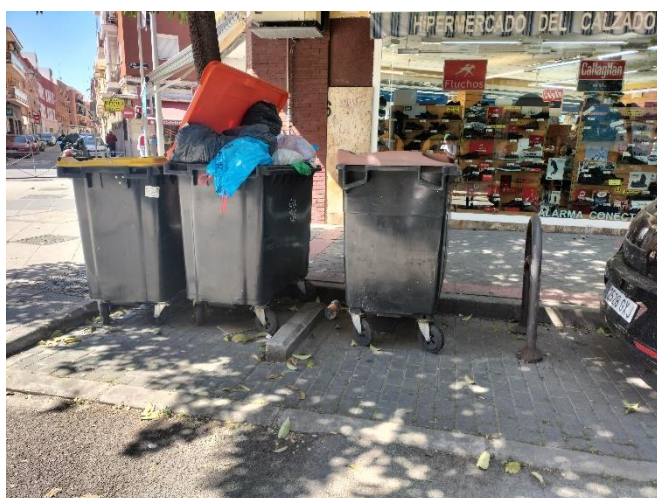
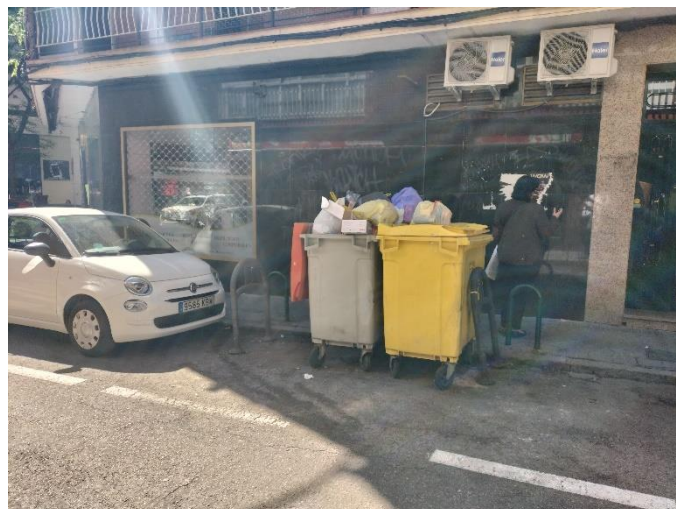
Se afirma que entre estos dos días se observó un cambio fuerte en los puntos de recogida de basura, posibles focos de vectores, siendo el lunes el que los mantenía en peor estado, 6 puntos marcados en rojo, donde se encontraron basuras desbordadas o fuera del contenedor y siendo mucho mejores el miércoles, encontrando solo 2 puntos conflictivos con basuras fuera del contenedor, esto podría deberse a una menor recogida durante los fines de semana de los servicios del ayuntamiento.

- Contenedores sobrepasados o en mal estado:

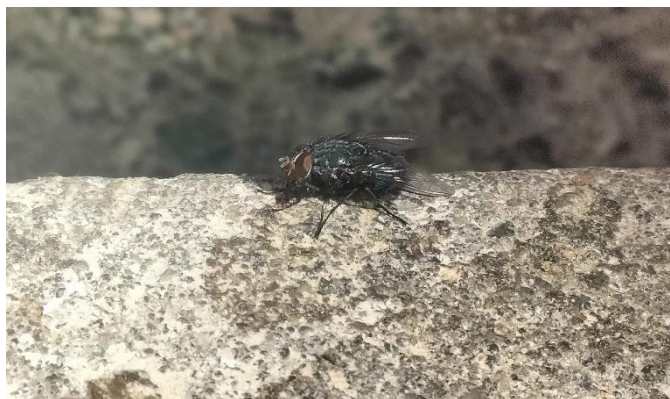
- Vectores observados en la visita:

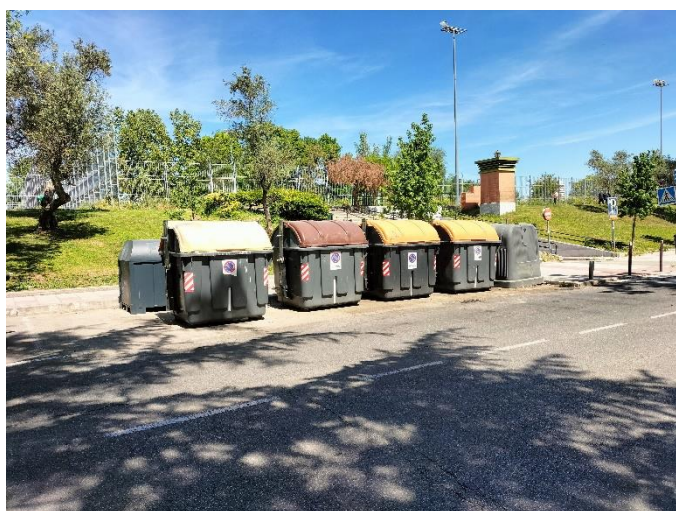
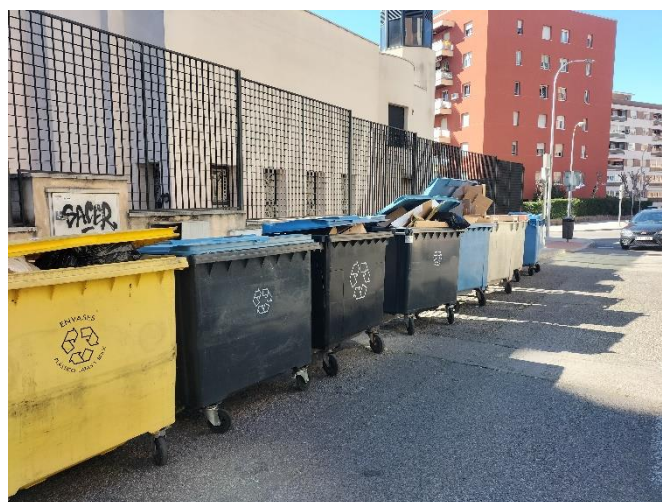
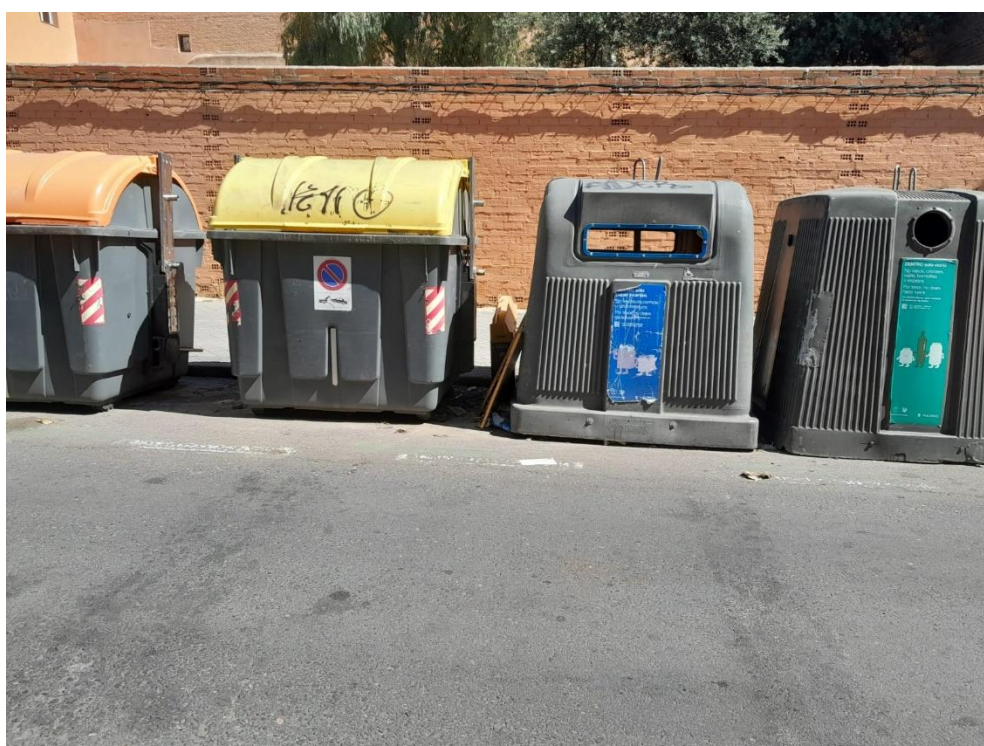
- Contenedores en buen estado, con capacidad de almacenaje y reciclaje:
